Efes Müzesi'nin Mekânsal ve Yapısal Özelliklerinin Önleyici Koruma Açısından İncelenmesi*

Yüksek Mimar Fatma Sezin Doğruer
Prof. Dr. Yaşar Selçuk Şener

INVESTIGATION OF EFES MUSEUM'S SPATIAL AND STRUCTURAL FEATURES IN TERMS OF PREVENTIVE CONSERVATION

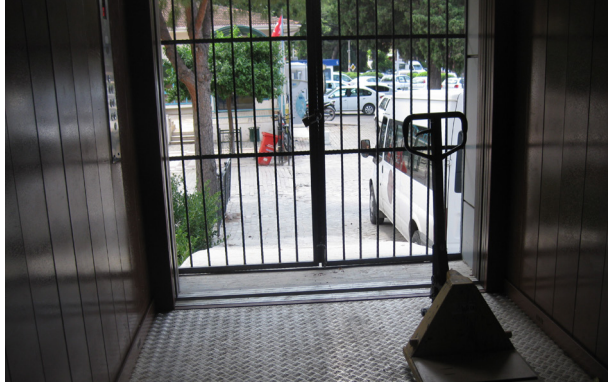
Koleksiyonun müze içinde taşınması sırasında kullanılan mekanlarda düz zeminler ve mekanlar arası düz geçişler yer almaktadır. Müze içerisinde eğimi uygun rampalar mevcuttur. Eser girişleri için kullanılan, eğimi uygun rampa ile girilen büyük bir yüklenme alanı bulunmaktadır. Yüklenme alanında doğrudan asansöre giriş ve depoların bulunduğu alt kata erişim sağlanmaktadır (Görsel 5).

Eserlerin, gerek sergileme mekânlarındaki yerleşimi gerekse mekânlar arası taşınması sırasında tehlike teşkil etmeyecek Görselde mekan tasarımının

yapıldığı görülmüştür.

Görsel 5. Efes Müzesi, Yükleme Alanı

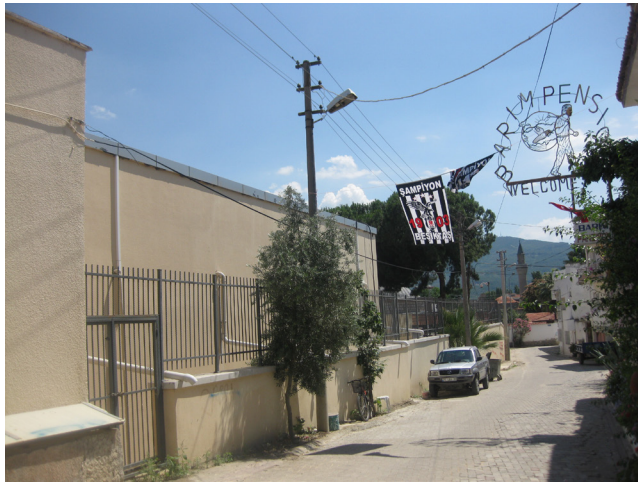
Müze binası, suç oranı düşük bir bölgede yer almakta ve güvenlik açısından yeterli denilebilecek yapı duvarı, bahçe duvarı, parmaklık gibi yapı elemanlarına sahiptir (Görsel 6). Bina boyunca tüm girişleri görebilecek, uygun ışıklandırmaya sahip açık bir görüş alanı bulunmaktadır. Ayrıca bazı salonlarda ve dış mekanda projektörlerle lokal gece aydınlatması kullanılmaktadır (Görsel 7). Müzenin yükleme alanının kapalı olduğu ve güvenliğinin sağlandığı görülmüştür (Görsel 8).

Görsel 6. Efes Müzesi, Güçlü Bina Kılıfı

Müzelerde hırsızlığın önüne geçebilmek adına eser depolarının dışında koleksiyona yönelik bir çalışma alanının bulunması gereklidir. Binanın güçlü bir bina kılıfı olması gibi hırsızlık ve vandalizmin kontrolü açısından yapılan düzenlemeler başarılı bulunmuştur.

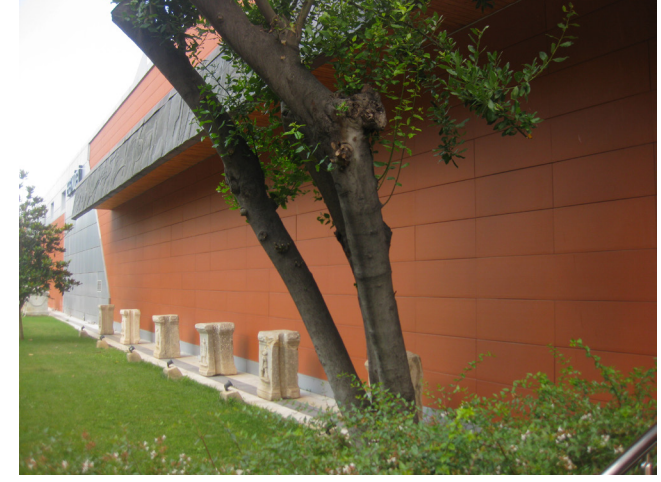
Görsel 7. Efes Müzesi, Dış Mekânda Gece Aydınlatması

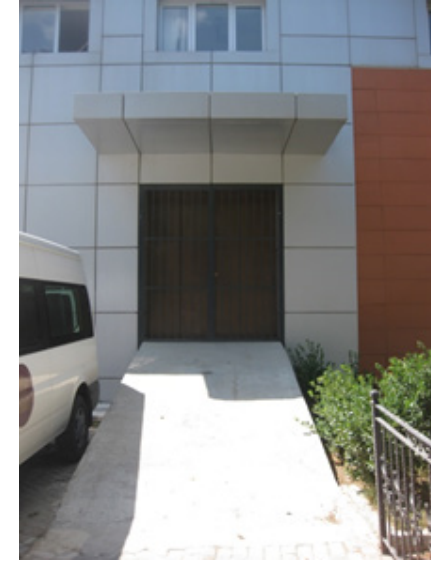
Görsel 8. Efes Müzesi, Kapalı Yükleme Alanı

Müze sıcaklığın kontrolü açısından incelendiğinde, mekânsal ve yapısal özelliklerin genel itibarıyla önleyici korumaya uygun olduğu görülmüştür. Ancak yükleme alanı için -alan kapalı olmakla birlikte- uygun olmayan sıcaklığın diğer alanlara yayılmasını önlemek amacıyla ayrı bir HVAC sistemi, ayrıca tanımlı ısı limitlerinin dışındaki sıcaklıkları bildiren alarm sistemleri ve termostat eklenmelidir.

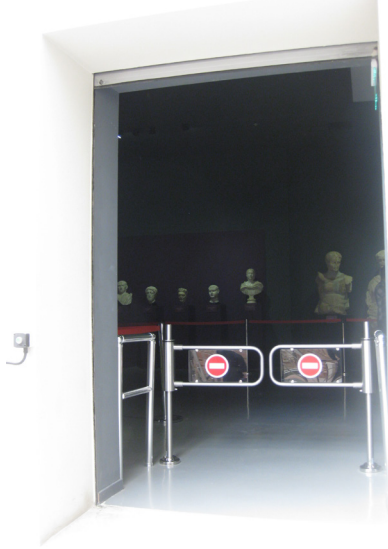
Sergilemede seksiyonlar arasında uzaktan kumandalı çelik stor kepenk sistemi ve kontrollü geçişler kullanılmaktadır (Görsel 9). Bazı seksiyon girişlerinde ayrıca mühür kullanılması dikkat çekmektedir. Sikke deposunun kapısında hem kasa kapısı ve hem demir kapı kullanılmıştır (Görsel 10).

Görsel 9. Efes Müzesi, Çelik Stor Kepenk Sistemi ve Kontrollü Geçiş

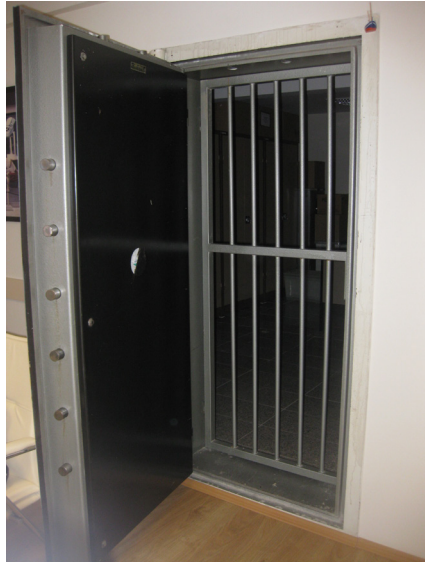
Görsel 10. Efes Müzesi, Sikke Deposu Kapısı

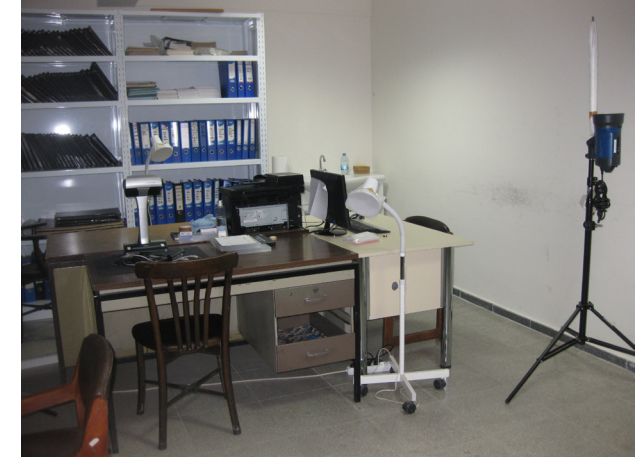
Küçük eser deposunun önünde depo dışı çalışma alanı bulunmaktadır (Görsel 11). Depodan eser giriş çıkışlarının da depo sorumlusu ve güvenlik görevlisi eşliğinde ve tutanakla gerçekleştiği ifade edilmiştir.

Görsel 11. Efes Müzesi, Depo Dışında Çalışma Alanı

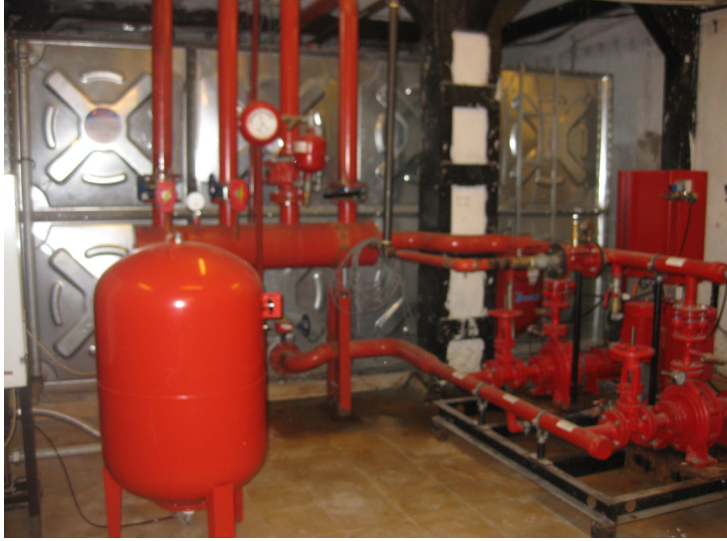
Müzede yangın çıkışı bulunmamaktadır. Ancak tek katlı sergileme mekânlarında, avluya çıkış noktaları yangın çıkışı olarak kullanılmaya uygundur. Ayrıca, yangın çıkması halinde devreye giren otomatik yangın durdurma sistemi bulunmaktadır (Görsel 12).

Görsel 12. Efes Müzesi, Su Depoları ve Hidrofor Sistemi

Yangının tespitine yönelik yapılan değerlendirmede, HVAC sisteminin yangın durumunda otomatik kapanma özelliğinin bulunmasının dumanın yayılmasını önleyecek önemli bir tedbir oluşturduğu düşünülmektedir. Bununla birlikte, ısı tespit sistemi ya da yangını önlemek için deprem sırasında binaya doğal gaz girişini kesen ek sistemlerin kurulmasının gerekli olduğu ortaya çıkmıştır.

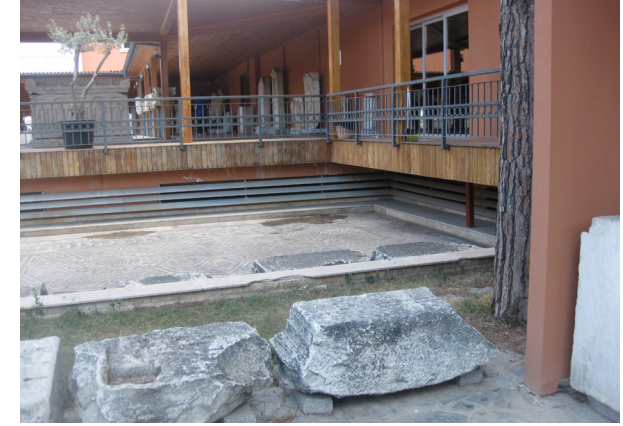
Yükleme alanı zemin katta yer almaktadır; dolayısıyla yer seviyesinin üzerindedir. Taş eser deposu, etüdlük eser deposu ile emanet deposu ise avlunun altına sonradan yapılan bodrum katta bulunmaktadır. Bu depoların açıldığı holün ışıklıklarında yağmur suyu girişini önlemek amacıyla güneş kırıcılar kullanılmıştır (Görsel 13). Depolarda müdahale amaçlı su tahliye boruları yer almaktadır.

Görsel 13. Efes Müzesi, Güneş Kırıcılar

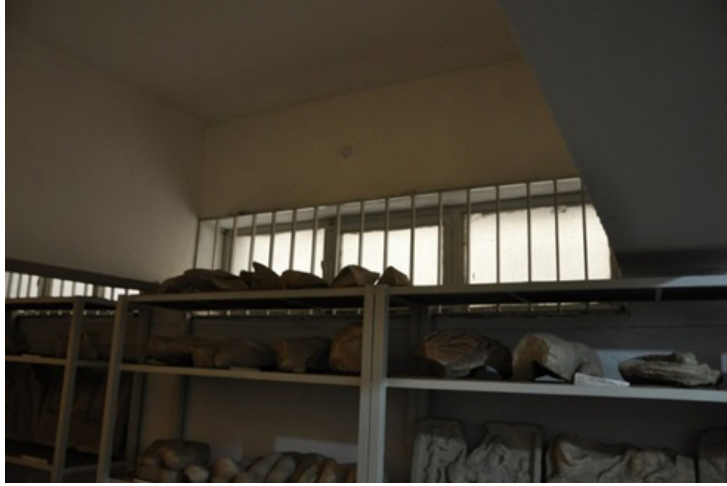
Aydınlatmada genel olarak küçük alanları ayrı Görselde kontrol etme amaçlı çoklu devreler tanımlanmıştır. Müzede elektrikli aydınlatmanın gereksiz kullanımından kaçınıldığı ve genel aydınlatma yerine bölüm aydınlatması kullanıldığı görülmüştür. Etnografik eser deposu (Görsel 14) dışındaki depolarda ve sergileme mekânlarındaki pencerelerin kapatıldığı ve eserlerin ışığa maruz kalmasının önlenildiği tespit edilmiştir.

Görsel 14. Efes Müzesi, Restorasyon Öncesi Depolarda Pencere
