Tarımsal Sulamada Kullanılan Santrifüj Pompa Çarkında Olabilecek Aşınmanın Belirlenmesi

Determination of Possible Wear on the Centrifugal Pump Wheel Used for Agricultural Irrigation Purposes

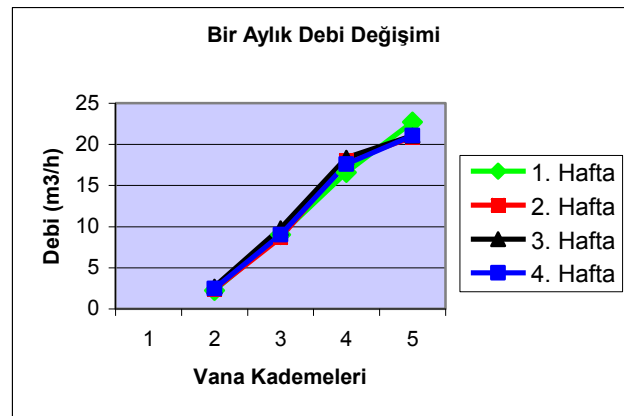
Şekil 2. 180 saatlik çalışma döneminde haftalık bazda ölçülen debilerin karşılaştırılması

Vananın tam kapalı konumunda yani birinci kademede debi ölçümü yapılmamaktadır. İkinci kademeden başlayıp beşinci kademeye kadar devam eden 180 saatlik dönemdeki ölçümler birbirine yakındır. Yani alınan ölçüm değerleri bir aylık dönem için her kademede birbirine çok yakındır

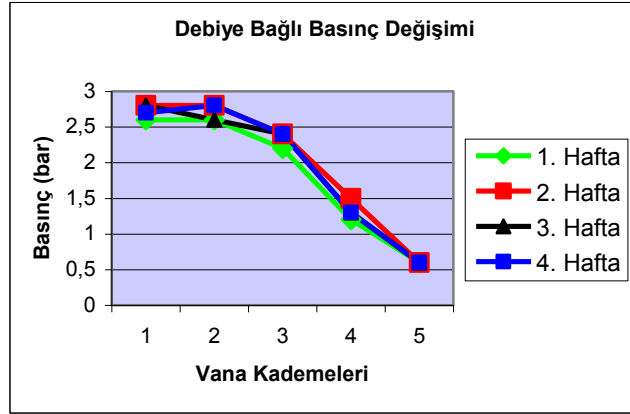
Basınç değerleri vananın tam kapalı konumundan tam açık konumuna gelene kadar en yüksek 2,8 bar'a çıkmış ve en düşük 0,6

bar'a inmiştir. Alınan ölçüm değerleri 180 saatlik dönem için her kademede birbirine çok yaklaşıktır.

Şekil 3. Haftalık debi ölçümü sırasında ölçülen basınç değerleri

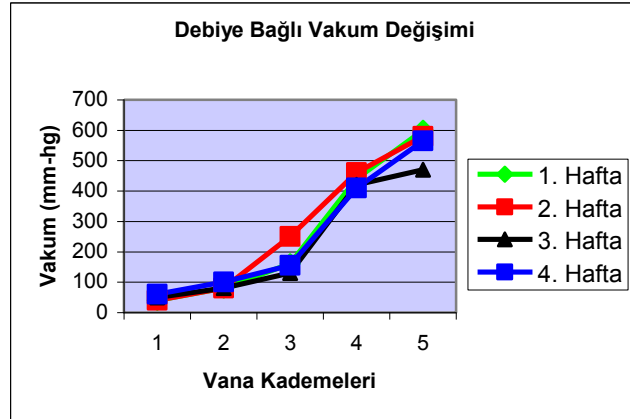
Vakum değerleri vananın tam kapalı konumundan tam açık konumuna gelene kadar 40 mm-hg değerinden maksimum 600 mm-hg değerine çıkmıştır. Üçüncü haftanın, beşinci vana kademesi diğer haftalara göre biraz düşük değerdedir. Diğer alınan tüm değerler birbirine yakındır.

Şekil 4. Haftalık debi ölçümü sırasında ölçülen vakum değerleri

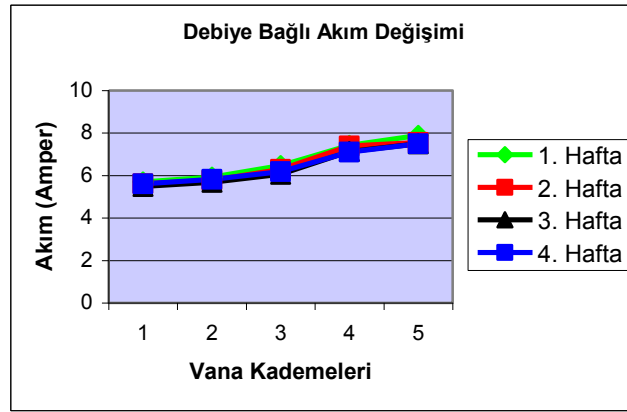
Alınan akım değerleri 5,48 amper ile 7,89 amper arasında değişiklik göstermektedir. Şekilden de anlaşıldığı gibi 180 saatlik dönem boyunca her vana kademesinde alınan akım değerleri birbirine çok yakıştır.

Şekil 5. Haftalık debi ölçümü sırasında ölçülen akım değerleri

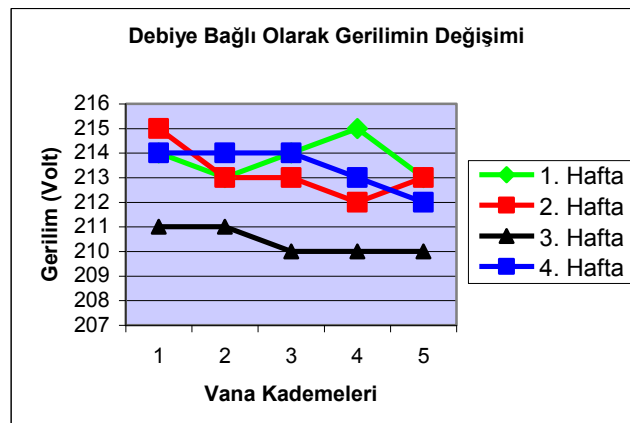
Şekilden de anlaşıldığı gibi her hafta için alınan gerilim değerleri birbirinden bağımsızdır. Bu gerilim değerleri 210 volt ile 215 volt arasında değişmektedir. Şebekeden gelen gerilimin sürekli değişmesi vana kademelerine bağlı olarak haftalık bazda alınan ölçümlerin değişiklik göstermesine neden olmuştur.

Şekil 6. Haftalık debi ölçümü sırasında ölçülen gerilim değerleri

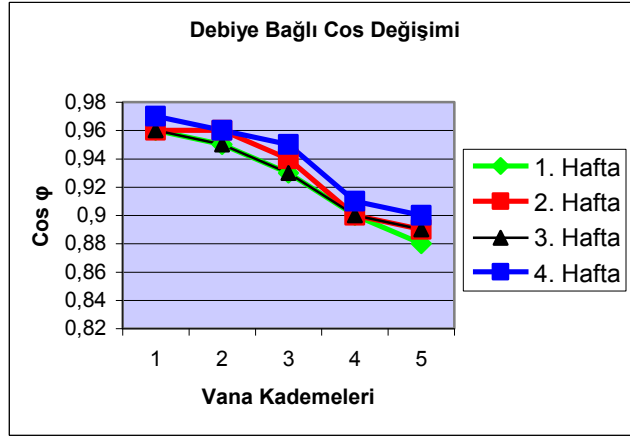
Alınan cosφ değerleri 0,97 ile 0,88 arasında değişmektedir. Şekilden de anlaşıldığı gibi 180 saatlik dönem boyunca her vana kademesinde alınan cosφ değerleri birbirine çok yakıştır.

Şekil 7. Haftalık debi ölçümü sırasında ölçülen $\cos\phi$ değerleri

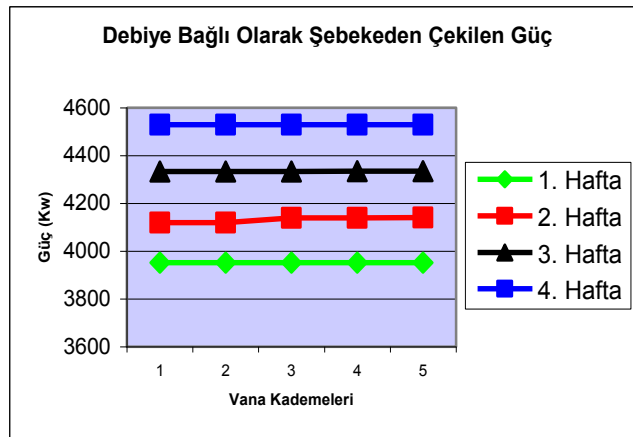
Şebekeden çekilen güç değerleri 3951,615 kw'tan başlayıp 4529,517 kw'a kadar yükselmiştir. Bu şekil diğer şekillerden farklı olarak ölçülen değerler her vana kademesi için sabit olarak devam etmiş ancak her hafta için aynı oranda artış göstermiştir.

Şekil 8. Haftalık debi ölçümü sırasında ölçülen güç değerleri

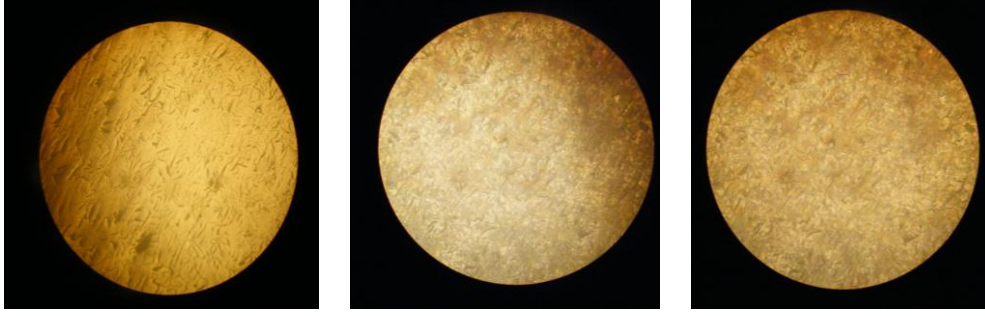
Şekil 9' da mikroyapısı verilen numunenin grafit tipi B'dir ve %60-65 perlitir. Ayrıca grafit boyu 4-5' tir. Bu sonuçlara göre grafit yapısı homojen dağılımlı değildir ve çiçek şeklinde yönelmeler vardır.

Şekil 9. Dökme demir malzemenin metalografi mikroskobunda çekilen mikroyapı görüntüleri

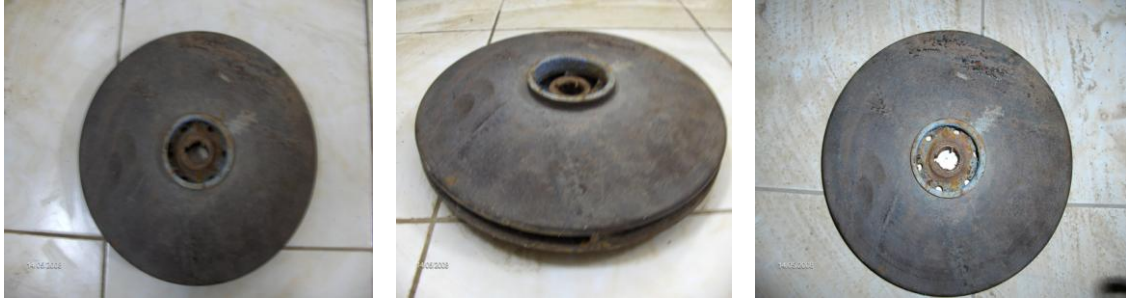
Denemede kullanılan pompanın çarkı kapalı radyal tiptedir ve elektronik balans tezgahlarında dinamik olarak dengelenmiştir. Pompanın 180 saatlik çalışma dönemi sonunda çarkın genelinde belirgin şekilde matlaşma ve aşınma meydana gelmiştir. Özellikle göbek kısmında ve kanatların kenarlarında ise korozyon başlangıcı görülmektedir.

Büyük bir hızla devir daim eden kumlu su karışımı çarkta özellikle aşınmaya neden olmuştur. 180 saatlik çalışma dönemi sonunda çarkın genel görünümü Şekil 10'da verilmiştir.

Şekil 10. Çarkın 180 saatlik dönem sonundaki genel görünümü
