İMRAHOR İLYAS BEY CAMİ (STUDİOS MANASTIR KİLİSESİ) DIŞ CEPHE SIVA-HARÇ ANALİZ SONUÇLARI

HANDE GÜNÖZÜ

PLASTER ANALYSES ON EXTERIOR WALLS OF THE İMRAHOR İLYAS BEY MOSQUE (STUDIOS MONASTERY CHURCH)

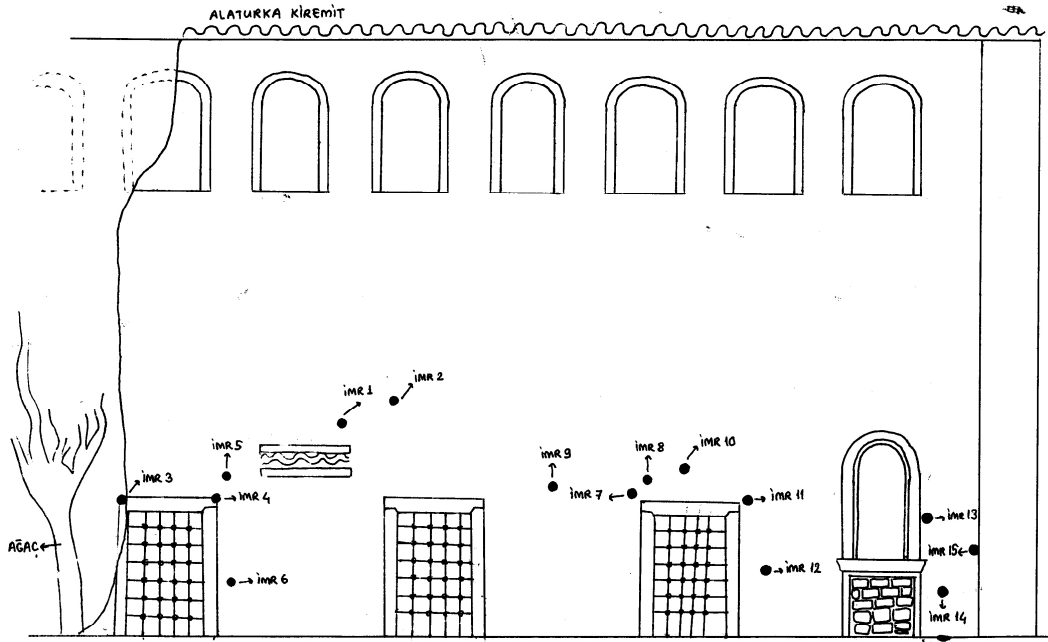
Fig. 1

CEPHE 1

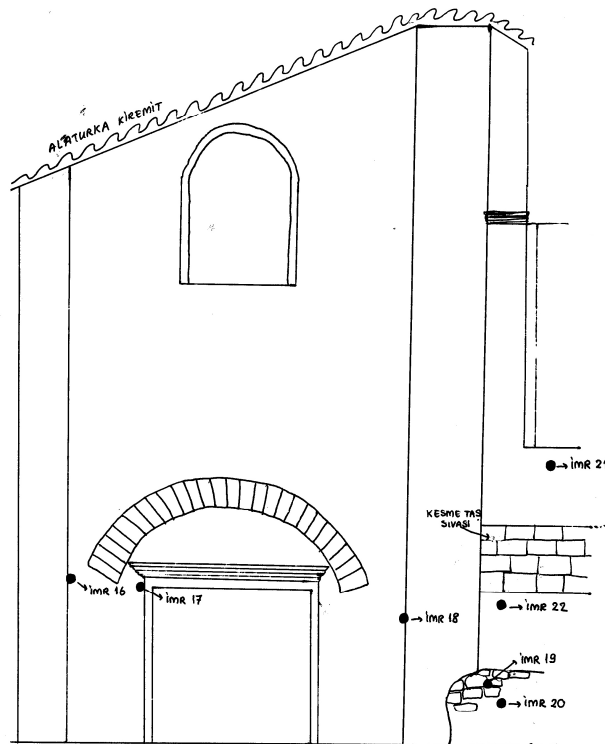
Fig. 2

CEPHE 2

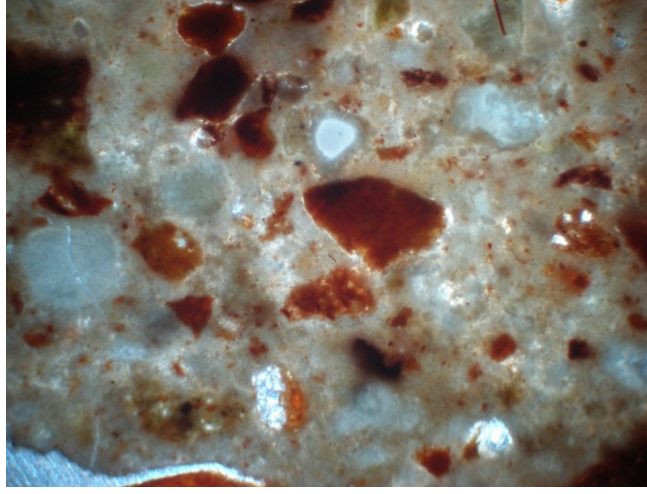
İMR-20: 4 mm. boyutlu parçacıkların çok azı tüfik parçalar, kalanı tuğla kırığıdır ve oranı % 20–25 civarındadır. 3 mm. boyuta kadar olan agregaların % 5-10'u karbonatlı

parçalardır, çok azı feldspat, karbonat ve siyah cüruf parçacığı ve kıtıktır , % 3-5'i kuvarstır. Örneğin agrega bağlayıcı arası fazları zayıftır.

Fig.3 İMR-20 Karbonatlar, tuğla kırıkları, tükik kuvarslar.

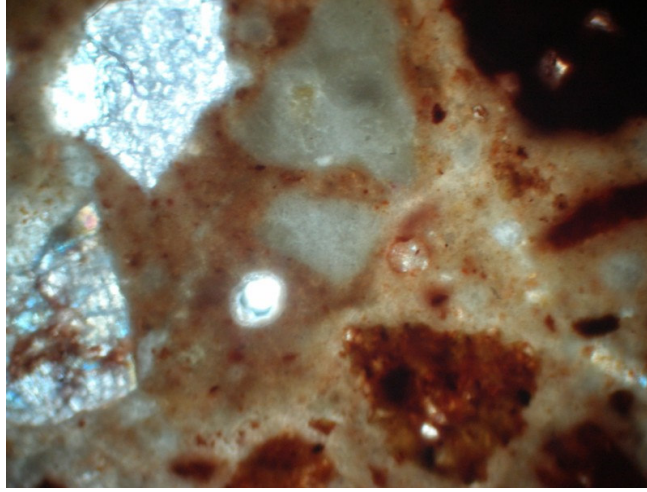
Fig. 4 İMR-20 Benzer görüntü, kalsit ve kuvarslar.

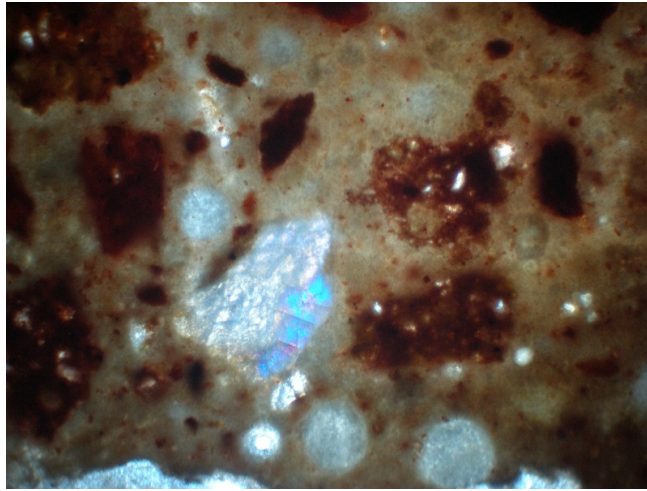
Fig. 5 İMR-20 Benzer görüntü, feldspat.

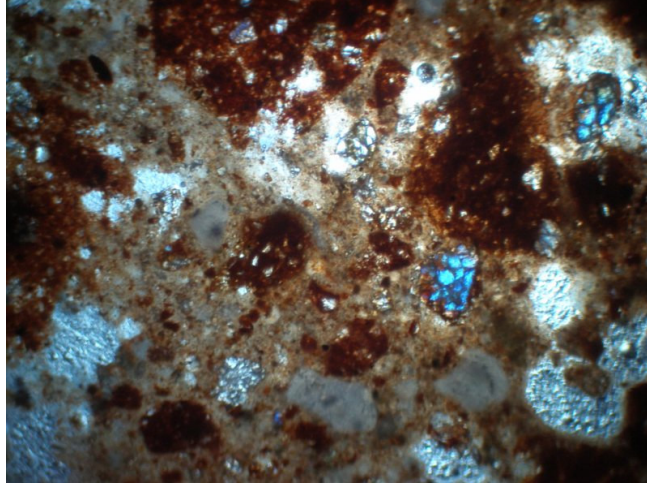
İMR-5: 3 mm. boyutlu parçacıkların % 10-15'i mermer benzeri parçalar olup kalanı tuğla kırığıdır. 3 mm. boyuta kadar olan agregaların çok azı feldspat, karbonat ve siyah cüruf parçacığı, % 5-10'u kuvarstır. Örneğin agregaya bağlayıcı arası fazları iyidir.

Fig.6 İMR-5 Bol miktarda tükik kuvarslar, tuğla kırıkları, karbonat.

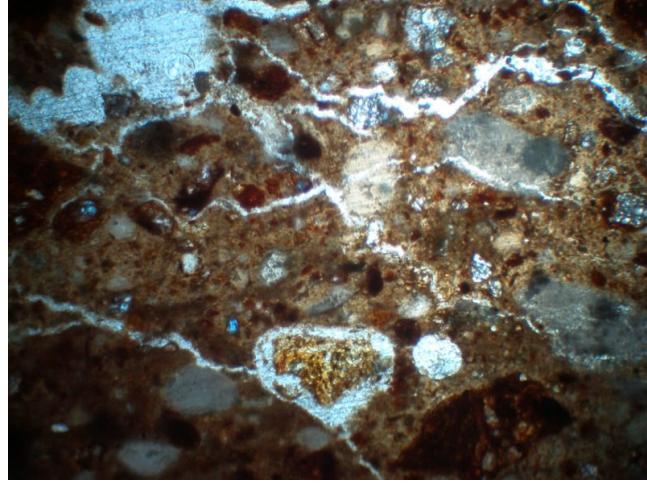
Fig. 7 İMR-5 Benzer görüntü, feldspatlar.

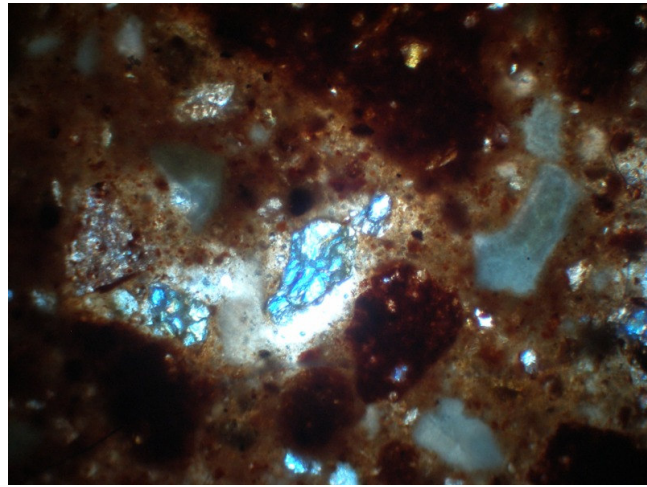
Fig. 8 İMR-5 Tükik kuvars.

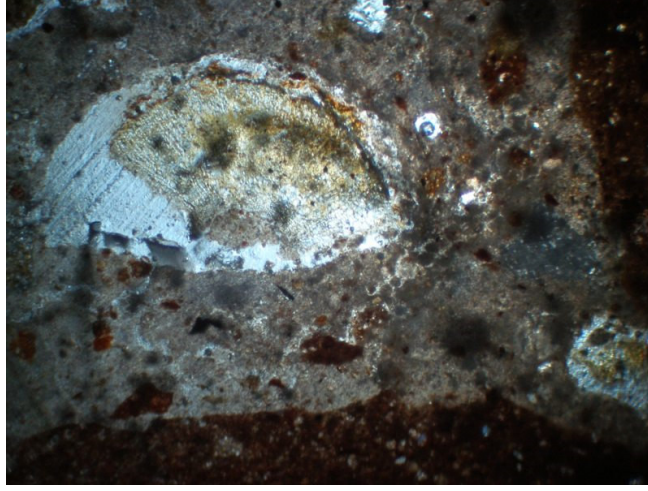
İMR-12: 3 mm. boyutlu parçacıkların % 10-15'i mermer benzeri karbonatlı parçalar olup kalanı tuğla kırığıdır. 3 mm. boyuta kadar olan agregaların çok azı feldspat, karbonat ve siyah cüruf parçacığı, % 5-10'u kuvarstır. Örneğin agregaya bağlayıcı arası fazları zayıftır.

Fig. 9 İMR-12 Tuğla kırıkları, tüfik kuvarslar, cürüflar, karbonatlar.

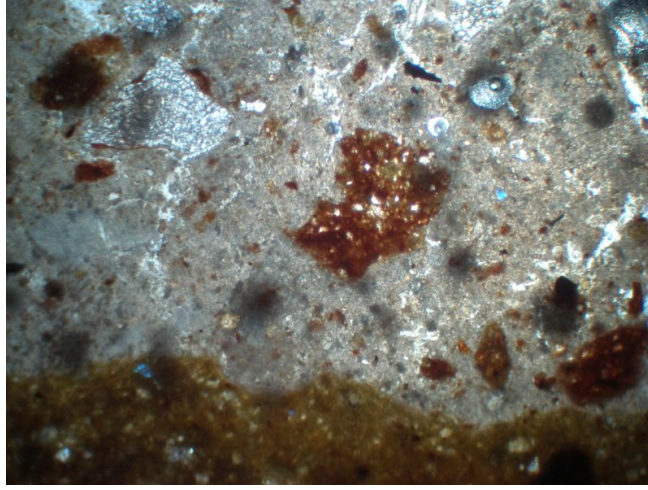
Fig. 10 İMR-12 Benzer görüntü, feldspatlar.

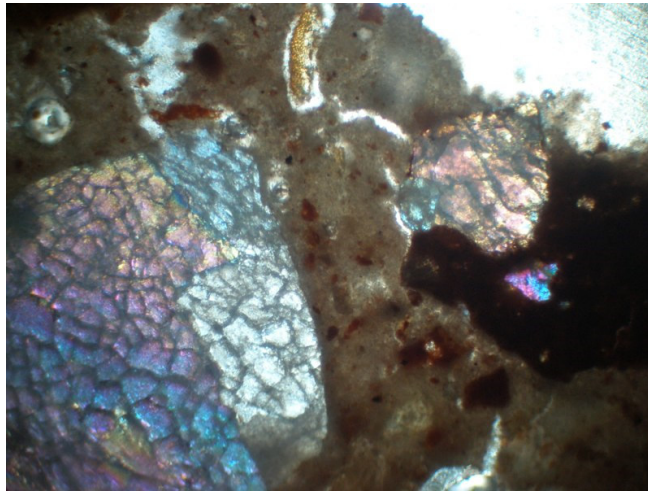
Fig. 11 İMR-12 Benzer görüntü, feldspatlar.

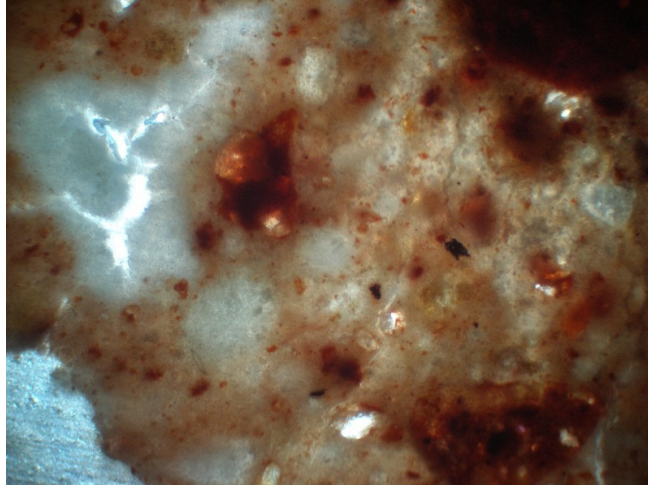
İMR-13: 3 mm. boyutlu parçacıkların % 10-15'i karbonatlı parçacıklar kalanı tuğla kırığıdır. 3 mm. boyuta kadar olan agregaların çok azı feldspat, karbonat ve siyah cüruf parçacığıdır, % 5-10'u kuvarstır. Örneğin agregaya bağlayıcı arası fazları iyidir.

Fig. 12 İMR-13 Tuğla kırıkları, karbonatlar, kuvarslar, kuvarşlı tuf parçacığı.

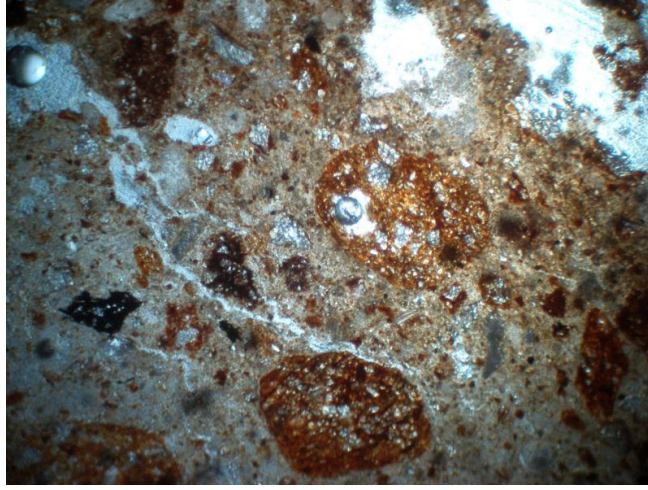
Fig. 13 İMR-13 Tuf parçacığı.

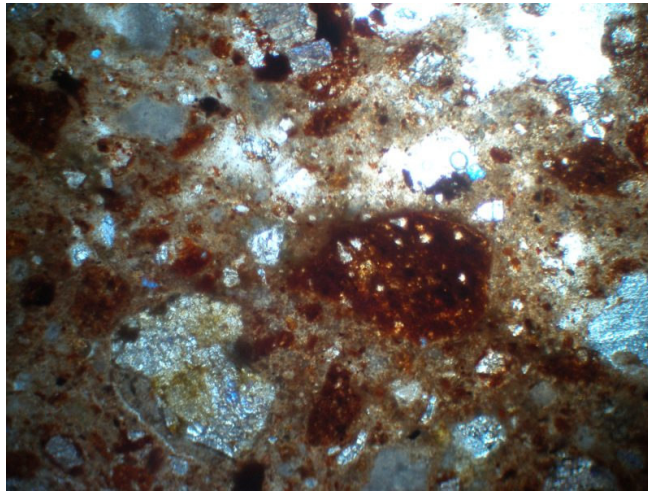
Fig. 14 Karbonatlar, tuğla kırıkları, tufik kuvarslar ve cüruf.
