Betonarme bir okul binasının 4 farklı hızlı değerlendirme metodu ile deprem performansının karşılaştırması

Barış ÖZKUL^{1*}, Ezgi GÜLGEÇ¹

Earthquake performance comparison of a reinforced concrete school building based on four different quick evaluation methods

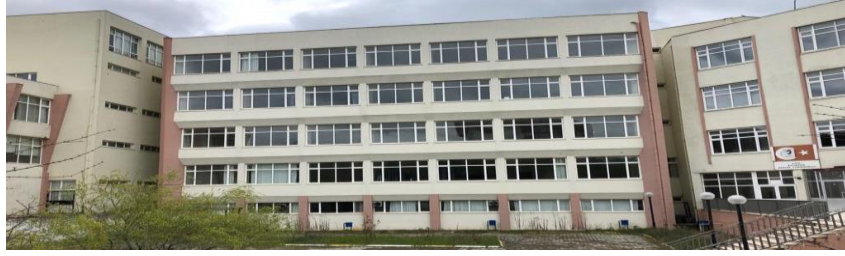
Şekil 2. Balıkesir Üniversitesi Meslek Yüksekokulu D blok ön cephe görünüşü

Mühendislik hizmeti alınan firma tarafından Balıkesir Üniversitesi, Meslek Yüksekokulu'nun deprem güvenliği performans analizleri, mod birleştirme yöntemi kullanılarak analizin yapıldığı gün yürürlükte olan TDY 2007 kurallarına göre yapılmıştır. Yapının teşkil edildiği alana üç adet zemin sondajı yapılmış ve zemin etüdü raporu hazırlanmıştır. Üniversite'nin yapı işleri daire başkanlığından elde edilen rapora göre; yapının üzerine teşkil edildiği zemin sınıfı Z3 (TA: 0,15,TB: 0,60), ve zemin grubu C'dir[24].

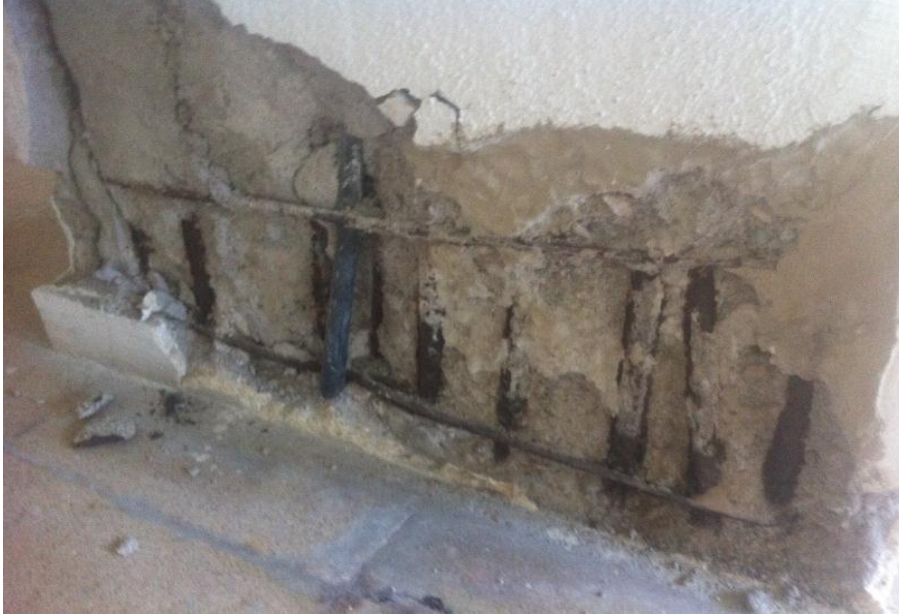
Şekil 4. Binanın kolonlardaki genel durum

Firma tarafından hazırlanan değerlendirme raporuna göre; birçok karot numune, alınırken parçalanmış, yerlerine yenileri alınmış ve karot değerleri oldukça düşük çıkmıştır. Binadan alınan karot numunelerine bağlı olarak beton dayanımı 4.6 Mpa olarak belirlenmiştir. Yapının bodrum katında yüksek oranda nem olduğu ve yapının kolonlarına zarar verdiği tespit edilmiştir. Kolon ve kirişlerde donatı sınıfı, çapı, adedi ve yerleşimi belirlenmesi amacıyla pas payı sıyırılmaları yapılmıştır. Şekil 4'te görüldüğü gibi; kolon donatılarının korozyona maruz kaldığı, düşey donatıların nervürlü, etriyelerinin ise $\Phi 8/25$ nervürsüz şekilde teşkil edilmiş olduğu ve uç bölgelerinde sıklaştırma yapılmadığı tespit edilmiştir. Kirişlerde de nervürsüz donatılar kullanılmış olduğu ve etriye sıklaştırmalarının yapılmadığı tespit edilmiştir. Ayrıca, yapının 3. katında, koridor akslarında bulunan bazı kolon-kiriş birleşimlerinde rijit düğüm noktası oluşturulamadığı, tüm yapıda etriye kancalarının 90° bükülmüş olduğu da belirtilmiştir.

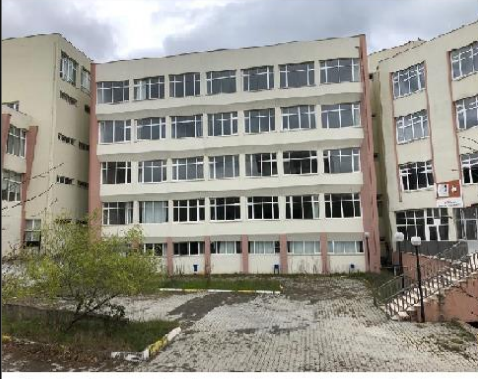
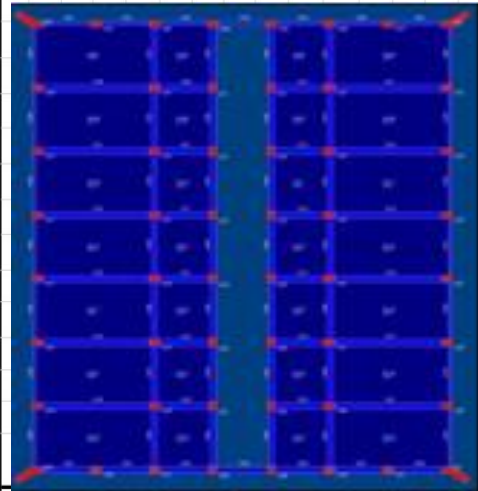
Şekil 5. Çok yüksek sismik hareketlilik bölgesi için FEMA 154 veri toplama formu

Balıkesir ili, deprem tehlike haritasında en riskli bölgede bulunması sebebiyle, FEMA 154 yöntemi ile yapılan değerlendirmede, Şekil 5’te görüldüğü gibi çok yüksek sismik hareketlilik için hazırlanan veri toplama formu kullanılmıştır. Sonuç puanı, $SL_1=1.3 < 2$ olarak bulunmuş ve limit puanı 2’den küçük olması sebebiyle, yapı “Güvensiz” olarak belirlenmiştir.

SONUÇ PUAN, SL1 ≥ SMİN SL1= 1.3 < 2

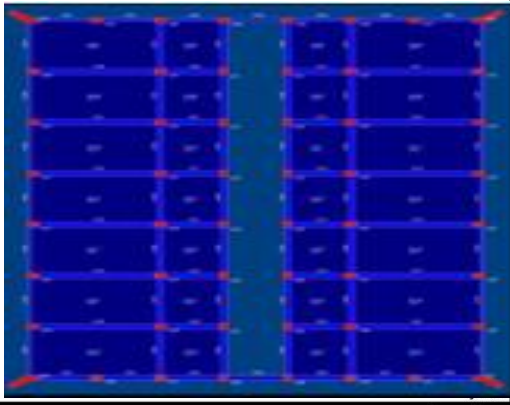
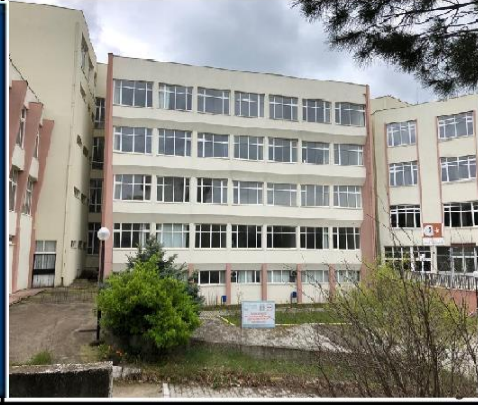
Şekil 6. Kanada sismik tarama yöntemi formu-I

Yöntemde kullanılan her bir değişkenin bir harf ile temsil edildiği bu yöntemde, yapının durumuna bağlı olarak her bir değişken için bir katsayı belirlenmektedir. Şekil 6. ve Şekil 7. de görülen iki form ile uygulanan yöntemde hesaba katılan parametreler ve sınır değerleri Tablo 1’de görüldüğü gibidir;

Bu koşul ve parametrelere göre; yapısal indeks değeri $SI=13.68$, yapısal olmayan indeks değeri $NSI=1.2$ ve sismik öncelik indeksi değeri $SPI=14.88$ olarak hesaplanmaktadır. Elde edilen $SPI=14.88$ değerine göre yapı "Orta Öncelikli Binalar" sınıfında yer almaktadır.
