Tarihi Yapılarda Üst Örtülerin Çelik Malzeme ile Tamamlanmasının Yapısal Açıdan İncelenmesi

Bu çalışmada tarihi Tokat Deveci Hanı'nın hasar görmüş tonozu için geleneksel malzeme dışında çelik konstrüksiyon ile sağlamlaştırma önerisi hazırlanmıştır. Yapı sonlu elemanlar yöntemiyle SAP2000 programı kullanılarak modellenerek statik ve dinamik açıdan yapısal analizleri gerçekleştirilmiştir. Analizlerde literatürde verilen malzeme özellikleri ve deprem yönetmeliğinin ilgili formülleri kullanılmıştır. Elde edilen sonuçlar deformasyon ve gerilme haritaları üzerinden tartışılmıştır. Bu veriler dikkate alındığında, benzer özelliklere sahip yapılar için geçici ya da kalıcı olarak çelik ile sağlamlaştırma-tamamlama uygulamalarının mevcut yapının sismik performansına olumlu yönde etkisinin olduğu görülmüştür.

Structural Investigation of the Completion of the Upper Covers with Steel Material in Historical Buildings

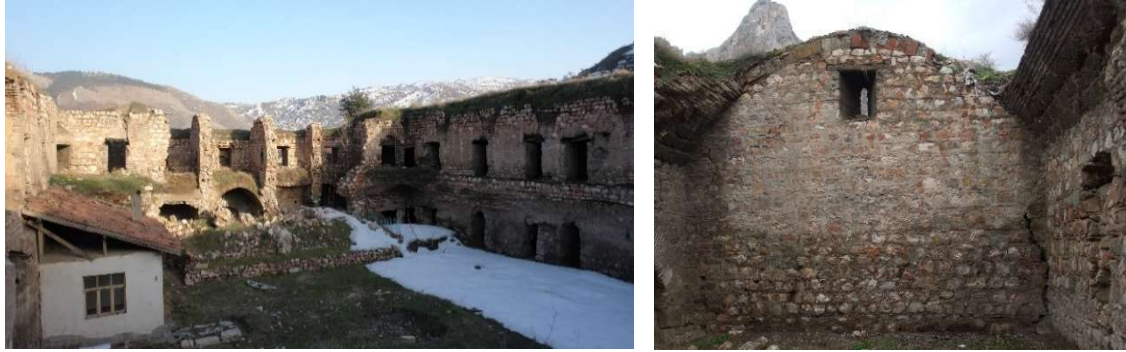
Şekil 1. Deveci Hanının 2007 yılı avlu ve develik bölümü görünüşü (Tokat Vakıflar Bölge Müdürlüğü Arşivi).

Osmanlı dönemi yapılarından olan Tokat Deveci Hanı, Tokat il merkezindedir. Yapının XV-XVI yüzyıla ait olduğu bilinmekle beraber kimin tarafından yaptırıldığı tam olarak bilinmemektedir. Hanın adı Eski Eserler ve Müzeler Genel Müdürlüğü Doğal ve Kültürel Varlıkları Koruma envanterinde Deveci Hanı olarak geçmektedir [24]. 2007 yılında çekilen resimlerde geçirdiği depremler sonucunda iç revakların tamamen yıkıldığı, develik kısmı tonozlarının ise çöktüğü görülmektedir (Şekil 1). Giriş bölümünün üzeri kubbeyle örtülmüş olan yapı açık dikdörtgen bir avluya sahiptir (Şekil 2). İç avlunun etrafı iki katlı revaklarla çevrilmiştir. İç avludan tonozlu develik kısmına basık bir tonozla geçilmektedir [24].

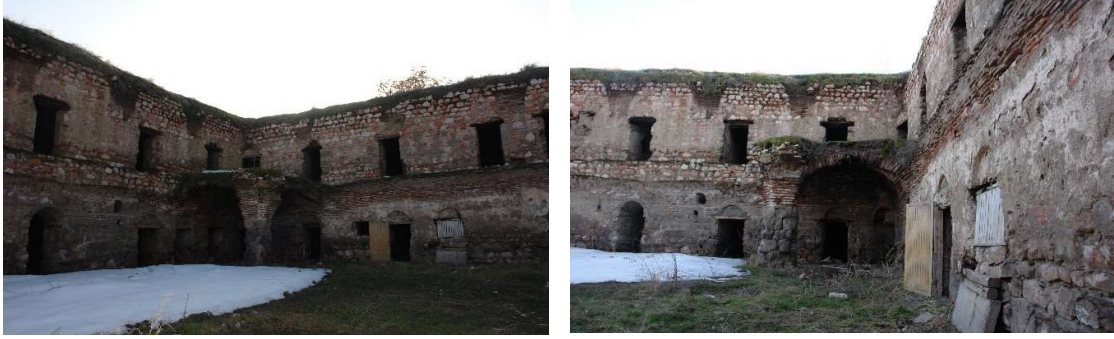
Şekil 6. Yapının 2007 yılındaki iç avlusunu gösteren fotoğraflar (Vakıflar Bölge Müdürlüğü Arşivi).

Deveci hanının bulunduğu bölge Türkiye deprem risk haritasında yüksek riskli bölgeler içinde kalmaktadır. Yakın tarihimizde olan Erbaa depreminde çok sayıda bina hasar görmüştür. Tokat merkezde bulunan bazı binalarla birlikte Deveci Hanı da etkilenmiştir. Günümüzde restore edilmiş olan hanın 2007 resimlerinde durum açıkça görülmektedir. Deveci Hanının dinamik analizi SAP2000 [32] programında gerçekleştirilmiştir. Dinamik analizlerde Türkiye Bina Deprem Yönetmeliğinde [33] de önerilen normalize edilmiş ivme spektrumu kullanılmıştır. Buna göre Tokat Deveci Hanı'nın bulunduğu bölge için deprem risk haritasından elde edilen veriler ve bölgenin yerel zemin sınıfı dikkate alınarak hesap spektrum eğrisi oluşturulmuştur (Şekil 7). Binanın mevcut durumu göz önüne alınarak bina önem katsayısı bir olarak belirlenmiştir. Deprem yüklerinde herhangi bir azaltma yapılmamış ve R değeri bir olarak alınmıştır. Deveci Hanı'nın olası bir deprem sırasındaki davranışı ve taşıyıcı elemanları üzerinde oluşması muhtemel deformasyonlar ve asal gerilmeler ile ilgili şu gözlemler yapılmıştır.
