Engelli Bireylerin Denizli-Pamukkale'deki Kentsel Dış Mekânlara Erişebilirliğinin İncelenmesi

Investigation of Accessibility of People with Disabilities to Urban Outdoor in Pamukkale, Denizli-Turkey

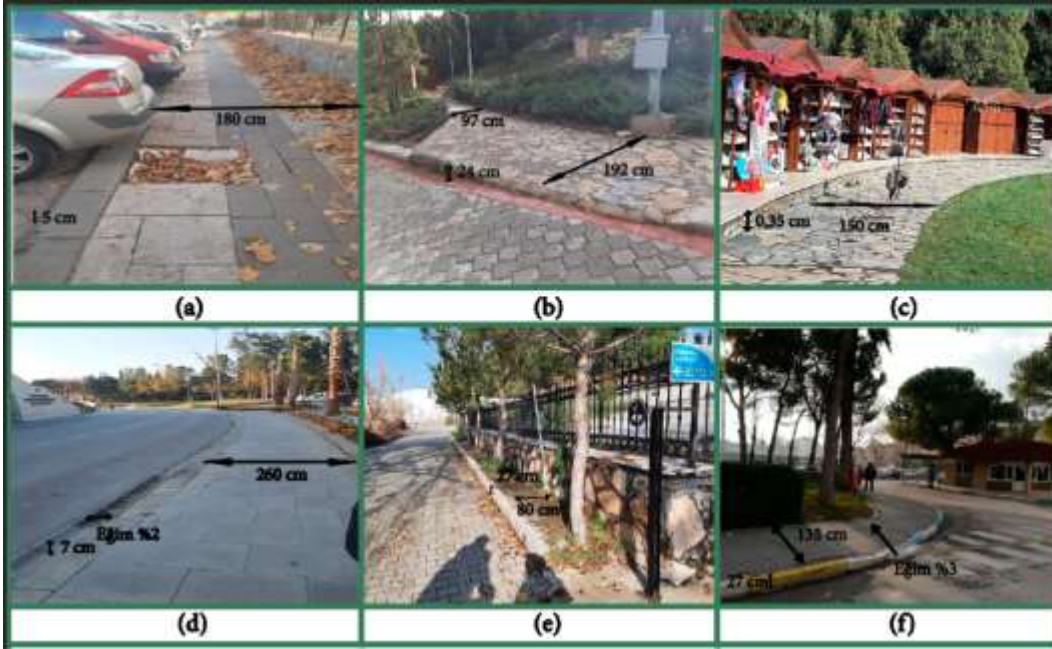
Çalışılan beş odak noktasının yaya yollarına ait tespitler ile engellilere yönelik standartlar Tablo 1'de ve çalışma alanlarından elde edilen fotoğraflar Şekil 2'de sunulmuştur. İncilipınar Parkı'nda ana girişe ait yaya yolu

genişliği (180 cm) ve kaldırım yüksekliği (5 cm) standartlara göre (genişlik; ≥ 150 cm, yükseklik; ≥ 3 , ≤ 5 cm) tasarlanmıştır. İncilipınar Parkı yaya yoluna ait görselede kullanılan malzeme eksik veya çökmeden dolayı ayak burkulması, düşme vb. kazalara sebep olabilmektedir (Şekil 2a). Bağbaşı Yaylası-1 ve Bağbaşı Yaylası-2 yürüyüş yollarında çim derzli kayrak taşı kullanılmıştır. Bu nedenle, görme engelliler ve tekerlekli sandalye kullanan fiziksel engelli bireyler için uygun değildir ve bazı yerlerde çökmeler mevcuttur (Şekil 2b ve 2c). Bağbaşı Yaylası-1 ve teleferik hattını bağlayan yaya yolunun bir tarafı 192 cm, devamı 97 cm'dir. Yani, yolda daralmalar ve genişlemeler mevcuttur. Bu yüzden güvenli bir yaya yolu kullanımı mümkün değildir. Kaldırım yüksekliği (24 cm) standartlara uygun (yükseklik; ≥ 3 , ≤ 5 cm) değildir. Kaldırım eğimi ve drenaj eğimi tasarımına yer verilmemiştir. Yol çevresi bitkilerle desteklenmiştir, bu da yolda yürüyen görme engelliler için yönlendirici etkiye sahiptir (Şekil 2b). Bağbaşı Yaylası-2 satış noktalarına ait yaya yolu genişliği (150 cm) standartlara göre (genişlik; ≥ 150 cm) yapılmıştır. Ancak satış noktalarının kaldırım yüksekliği (35 cm) standartların (yükseklik; ≥ 3 , ≤ 5 cm) üstündedir, ayrıca alana ulaşabilen rampa tasarımına yer verilmemiştir. Bu yüzden herkes için tasarıma uygun değildir. Şekil 2c'de sunulan görseledeki yaya yolunda, dükkânlara ait satış malzemelerinin yolun ortasına konulması sakıncalı ve güvenliği engellemektedir. Yolun devamında sıkıştırılmış, stabil malzeme kullanılmamış ve kayrak taşı yerleştirilmemiş olduğundan dolayı oluşan çökmelerde su birikintileri mevcuttur, bu yüzden standartlara uygun bir tasarım değildir (Şekil 2c). Nihat Zeybekçi Kongre ve Kültür Merkezi girişine ait yaya yolunda kilitli parke tercih edilmiştir. Bu malzeme dayanıklı, temiz ve tekerlek hareketine elverişli bir yüzey oluşturması nedenleriyle (Kaya ve Karakurt, 2016) kul-

lanıma uygundur. Yaya yolu genişliği (260cm), kaldırım yüksekliği (7cm) ve drenaj eğimi (%2) standartlar (genişlik; ≥ 150 cm, yükseklik; ≥ 3 , ≤ 5 cm, drenaj eğimi; 2 cm) göz önünde bulundurularak yapılmıştır, ancak yol boyunca düz ve düzenli bir şekilde devam etmektedir (Şekil 2d). Pamukkale travertenleri kuzey kapısına ait yaya yolunda malzeme olarak kilitli parke taşı kullanılmıştır. Kaldırım genişliği (80 cm) standartların (genişlik; ≥ 150 cm) altında, kaldırım yüksekliği (27 cm) standartların (yükseklik; ≥ 3 , ≤ 5 cm) çok üstündedir. Kaldırım eğimi ve drenaj düşünülmemiş, üstelik engelli bireylerin dışında normal bireyler için bile ağaçlardan dolayı kaldırım kullanımı imkânsızdır. Kaldırımda gider için drenaj delikleri yerleştirilmiş, ancak yolun kullanımını aksatacak şekilde konumlandırılmıştır (Şekil 2e). Pamukkale Belediye binaları girişine ait yaya yolunda malzeme olarak kilitli parke taşı tercih edilmiştir. Ancak yaya yolu genişliği (135 cm) ve yüksekliği (27 cm) standartlara (genişlik; ≥ 150 cm, yükseklik; ≥ 3 , ≤ 5 cm) uygun değildir. Kaldırım eğimi (%3) standartların (\leq %2) üstündedir ve drenaj eğimi yapılmamıştır. Tekerlekli sandalye kullanan birinin rampadan çıkarken rahat dönmesi gerekmektedir, ancak daralmadan dolayı bu mümkün değildir (Şekil 2f).

Şekil 2. Alanlardaki yaya yolları; a. İncilipınar Parkı, b. Bağbaşı Yaylası -1, c. Bağbaşı Yaylası-2, d. Nihat Zeybekçi Kongre ve Kültür Merkezi, e. Pamukkale Travertenleri, f. Pamukkale Belediyesi

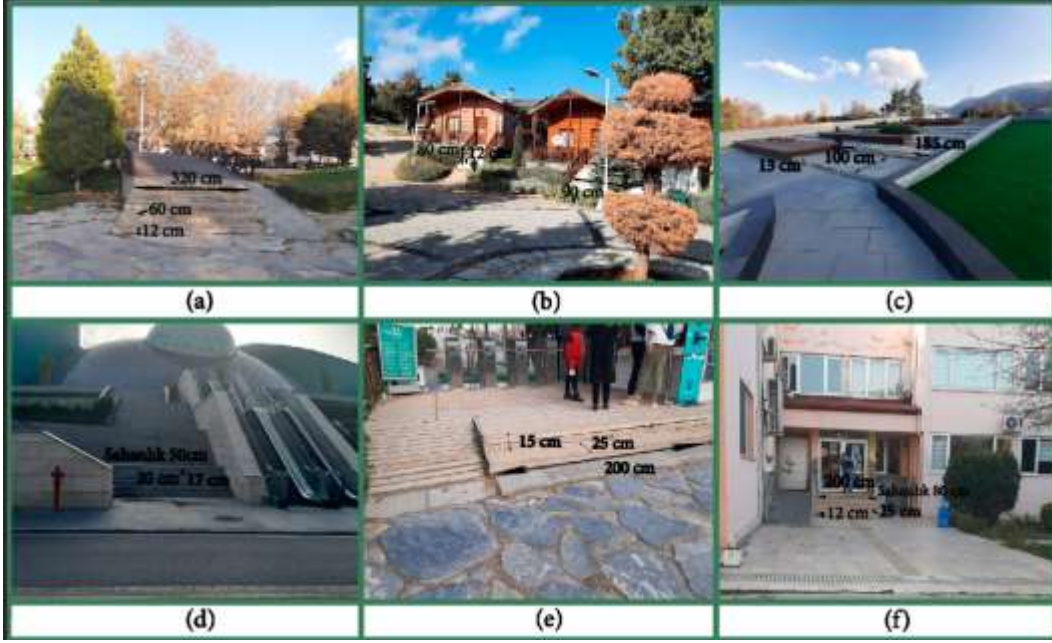
elde edilen fotoğraflar Şekil 4'te sunulmuştur. İncilipınar Parkı'nda malzeme olarak kayrak taşı tercih edilmiştir, hava koşullarına ve aşınmaya dayanıklı olması ile mekâna doğallık sağlaması açısından (Altınçekiç,

2001) kullanıma uygundur. Köprüye ait merdiven genişliği (320 cm), basamak yüksekliği (12 cm) ve basamak genişliği (60 cm) standartlara (genişlik; ≥ 180 , basamak yüksekliği; ≤ 15 cm, basamak genişliği; ≥ 30 cm) uygun tasarlanmıştır. Bu tür kısa mesafe merdivenlerde sahanlığa gerek yoktur, ancak güvenlik için tırabzan veya korkuluk düşünülmemiştir (Şekil 4a). Bağbaşı Yaylası bungalov evlerine ait girişlerde sıkıştırılmış beton tercih edilmiştir, doğal ve sürdürülebilir olmadığı için kullanıma uygun değildir. Merdiven genişliği (90 cm) ve basamak genişliği (25 cm) standartlara (genişlik; ≥ 180 cm, basamak yüksekliği; ≤ 15 cm, basamak genişliği; ≥ 30 cm) uygun değildir. Basamak yüksekliği (12 cm) standartlara (basamak yüksekliği; ≤ 15 cm) uygun yapılmıştır. Mesafe kısa olduğundan dolayı sahanlığa gerek yoktur. Tırabzan yüksekliği (80 cm) standartlara (80-90 cm) uygundur. Bungalovlara ulaşım sadece merdivenle sağlanmış engelliler için rampa tasarlanmamıştır (Şekil 4b). Nihat Zeybekçi Kongre ve Kültür Merkezi-1'de oturma alanlarına ait merdivenlerde fayans tercih edilmiştir, ancak hem buzlanma hem de yağmur yağışı sonrası kayganlaşma olabileceği için kullanıma uygun değildir. Merdiven genişliği (185 cm), basamak yüksekliği (13 cm), basamak genişliği (100 cm) ve sahanlık (200 cm) standartlara (genişlik; ≥ 180 cm, basamak yüksekliği; ≤ 15 cm, basamak genişliği; ≥ 30 cm) uygun yapılmıştır. Bu tür alanlarda korkulukla güvenliği sağlandığı için tırabzana ihtiyaç yoktur (Şekil 4c). Nihat Zeybekçi Kongre ve Kültür Merkezi-2 bina girişine ait merdiven genişlikleri alana

göre tasarlanmıştır, bu yüzden değişkendir. Basamak yüksekliği (17 cm), basamak genişliği (20 cm) ve sahanlık (50 cm) standartlara (genişlik; ≥ 180 cm, basamak yüksekliği; ≤ 15 cm, basamak genişliği; ≥ 30 cm, sahanlık; 180x180 cm) göre uygulanmamıştır. Tırabzan yapılmamış, ancak yürüyen merdiven ve normal merdivenin güvenliği duvarla sağlanmıştır. Alanda tasarımdan dolayı merdiven genişlikleri farklıdır (Şekil 4d). Pamukkale Travertenleri kuzey girişine ait merdiven genişliği (200 cm), basamak yüksekliği (15 cm) ve sahanlık (200 cm) standartlara (genişlik; ≥ 180 cm, basamak yüksekliği; ≤ 15 cm, sahanlık; 180x180 cm) uygun verilmiştir. Ancak basamak genişliği (25 cm) standartların (basamak genişliği; ≥ 30 cm) altındadır. Alanda yaşlı, hamile ve engellilerin güvenlikleri açısından önemli olan tırabzan tasarlanmamıştır (Şekil 4e). Pamukkale Belediye binasına ait merdiven genişliği (200 cm) standartlara (genişlik; ≥ 180 cm) uygundur. Basamak yüksekliği (12 cm), basamak genişliği (25 cm), sahanlık (80 cm) ve tırabzan tek tarafta (100 cm) olarak yapılmıştır. Standartlara göre ve güvenliğin sağlanabilmesi için her iki tarafta olması gerekmektedir. Bu yüzden standartlara uygun değildir (Şekil 4f). Çalışılan beş noktada da merdiven başlangıçlarında kaymaz genişliğinde (25 cm) bant yapılması zorunludur, ancak hiçbir alanda bu düşünülmemiştir. Tüm kullanımlarda olduğu gibi merdiven kullanımlarında da görme engelliler için çalışma yapılmamıştır.

Şekil 4. Alanlardaki merdivenler; a. İncilipınar Parkı, b. Bağbaşı Yaylası, c. Nihat Zeybekçi Kongre ve Kültür Merkezi – 1, d. Nihat Zeybekçi Kongre ve Kültür Merkezi- 2, e. Pamukkale Travertenleri, f. Pamukkale Belediyesi

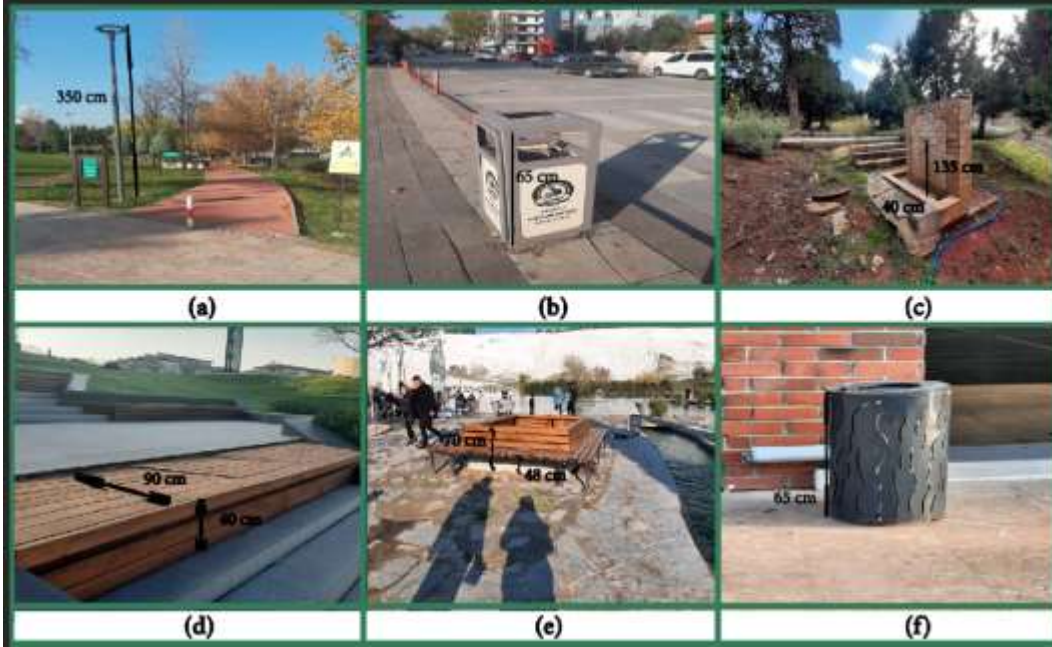
Çalışılan beş odak noktasına ait tespitler ile engellilere yönelik standartlar Tablo 5'da ve çalışma alanlarından elde edilen fotoğraflar Şekil 6'da sunulmuştur. İncilipınar Parkı'na ait koşu yolunda aydınlatma elemanı göze zarar vermeyecek ve alanı güvenli bir şekilde aydınlatacak şekilde yerleştirilmiştir. Alandaki aydınlatma (350 cm) standartlara (≥450, ≤600) uygundur ve yol çevresinde geceleri kör nokta kalmayacak şekilde konumlandırılmıştır. Koşu yolunun çevresinde aydınlatma

elemanının dışında yolun ortasında sabit bir şekilde yerleştirilmiş duba görülmektedir, güvenlik açısından yeri doğru değildir (Şekil 6a). İncilipınar Parkı'nda çöp kutusu yüksekliği (65 cm) standartlara (≥90, ≤120cm) uygun değildir. Çöp kutusunun içine küçük çocukların ulaşamayacağı mesafede tercih edilmelidir. Yerinde sabit ve kaldırımın 15 cm kenarında olan çöp kutusunun, standartlara göre kaldırımın 40 cm dışında yapılması uygundur (Şekil 6b). Bağbaşı Yaylası piknik alanında çeşme 135 cm yükseklikte yapılmıştır ve engelli birinin kullanımına uygun değildir, ayrıca çeşme-

nin önünde tekerlekli sandalyenin manevra yapabileceği bir alan bırakılmamıştır. Çeşmeye ulaşım sadece merdivenle sağlanmıştır (Şekil 6c). Nihat Zeybekçi Kongre ve Kültür Merkezi bina girişine yakın yerde konumlandırılan merdiven basamaklarına oturma alanı tasarlanmış ve sırt kısmı düşünülmemiştir. Oturulan kısım yüksekliği (40 cm) ise standartlar göz önünde bulundurularak uygulanmıştır. Oturma birimi ahşap tercih edilmiş, bu yüzden mevsim değişimlerine uygun doğru ve güvenilir bir malzeme olmuştur (Şekil 6d). Pamukkale Travertenleri göletinde oturma birimi için ahşap malzeme tercih edilmiş, mevsim değişimlerine uyum sağlayan bir malzemedir. Oturma biriminin sırt yüksekliği (70 cm) ve oturma kısmı genişliği (48 cm) standartlara (sırt yüksekliği; 70 cm, oturma kısmı genişliği; 45 cm) yakındır. Oturma birimi dışında alandan nehir geçmektedir ve hiçbir şekilde sınırlayıcı eleman olarak bitki veya korkuluk yapılmamıştır, bu nedenle çocuklar,

yaşlılar ve engelliler için güvenli değildir (Şekil 6e). Pamukkale Belediyesi'nde de çöp kutusu yüksekliği (65 cm) standartların (≥ 90 , ≤ 120 cm) altındadır. Sabit bir şekilde ve yol sirkülasyonunu bozmayacak şekilde yerleştirilmiştir, güvenlik açısından uygundur (Şekil 6f). Çalışılan beş noktada da kentsel donatı elemanları herkes için tasarıma uygun değildir. Bu çalışmanın bulgularına benzer şekilde, Kahramanmaraş Engelsiz Yaşam Parkı'nda da rampaların, döşemelerin, otoparkların, kent mobilyalarının ve kullanılan malzemelerin kalite ve bakımı açısından standartlara uygun olmadığı bulunmuştur (Tuğluer ve Ekren, 2022). Kapsalis ve ark. (2022) kentsel dış mekânlara hareketleri için cihazlara gereksinim duyan insanların erişilebilirliklerini kısıtlayan çok sayıda öge olduğunu ve yol özelliklerinin, rampaların, giriş özelliklerinin, kapalı alanların ve servis yüzeylerinin en az erişilebilir öğeler olarak kabul edildiğini bulmuşlardır.

Şekil 6. Alanlardaki kentsel donatı elemanları; a. İncilipınar Parkı- 1, b. İncilipınar Parkı- 2, c. Bağbaşı Yaylası, d. Nihat Zeybekçi Kongre ve Kültür Merkezi, e. Pamukkale Travertenleri, f. Pamukkale Belediyesi
