## SÖKE BAĞARASI ve AKÇAKAYA KÖYÜ ÇEŞMELERİ

Yrd. Doç. Dr. Muzaffer YILMAZ  
İnönü Üniversitesi Güzel Sanatlar ve Tasarım Fakültesi

#### *Fountains of Söke Bağarası and Akçakaya Villages*

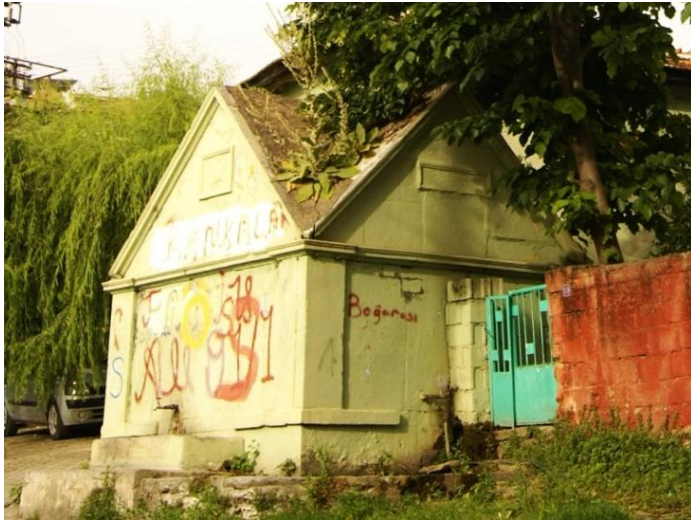
Foto 1: Bağarası Camikebir Çeşmesi Genel Görünüş

Depolu tipte, kesme taş malzeme ile dört cepheli olarak inşa edilen çeşmenin yüzeyi günümüzde yeşil boyalıdır (Foto 1). Aydın ili genelinde görülen geleneksel çeşme mimarisinden farklı bir üslupta inşa edilmiş olan yapının cephe-leri genel hatlarıyla birbirinin tekrarı olarak tasarlanmıştır.

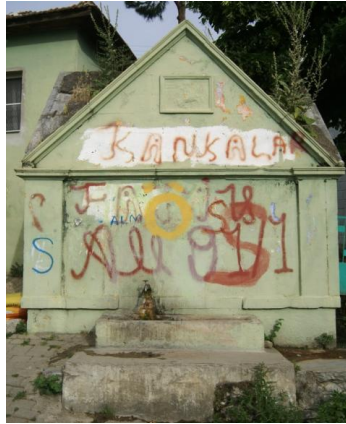
Foto 2: Bağarası Camikebir Çeşmesi Batı Cephe

Yapının batıya bakan ana cephesi; ayna taşının bulunduğu enine dikdörtgen gövde kısmı ve bu kısımdan iç-dış profilli bir silme ile ayrılan üçgen alınlık kısmından oluşmaktadır (Foto 2). Enine dikdörtgen formlu gövde kısmı cephe yalağından enine atılmış bir silme ile ayrılmakta, iki silme kuşağı ile sınırlanan alan her iki köşede de yüzeyden yaklaşık 0.50 m. genişliğinde bir çıkıntı oluş-turmaktadır. Cephenin mevcut musluğu özgün olmamakla birlikte, cephenin simetrisine uymayan bir konumda olması, lüle deliğinin de özgün olmadığını düşündürmektedir. Cephenin en ilgi çekici tarafı şüphesiz, iç-dış profilli silme kuşağı ile çevrelenmiş üçgen alınlık kısmında yer alan enine dikdörtgen formlu kabartmadır. Enine dikdörtgen formlu kabartmanın üzerinde, -oldukça tahrip olmuş- at üstünde şaha kalkmış bir insan figürü bulunmaktadır (Foto 3).

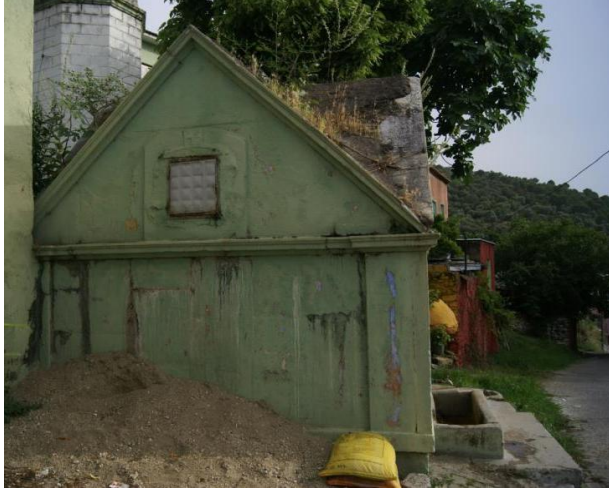
Foto 4: Bağarası Camikebir Çeşmesi Kuzey Cephe

Çeşmenin batı cephesi ile hemen hemen birebir ölçülerde olan kuzey cephesinin zemine yakın kısmı, zemin kotunun zamanla dolması ve bir dizi hafriyat çalışmasına bağlı kum yığınlarından dolayı tam olarak görülmemektedir (Foto 4). Kum yığının kısmen eşelenmesine rağmen cephenin yalak ve lüle kısımları görülememiştir. Ayrıca sonradan yapılan caminin kuzeybatı duvarı da çeşmenin güneydoğu köşesini kısmen perdelemektedir. Cephenin üçgen alınlık kısmında, depo kısmı ile irtibatı sağlayan basık kemerli bir pencere yer almaktadır. Günümüzde özgün olmayan bir metal malzeme ile kapatılmış olan pencere kemerinin üzerinde kabartma tekniğinde yapılmış ve kısmen tahrip edilmiş olan bir yunan haçı yer almaktadır (Foto 5).

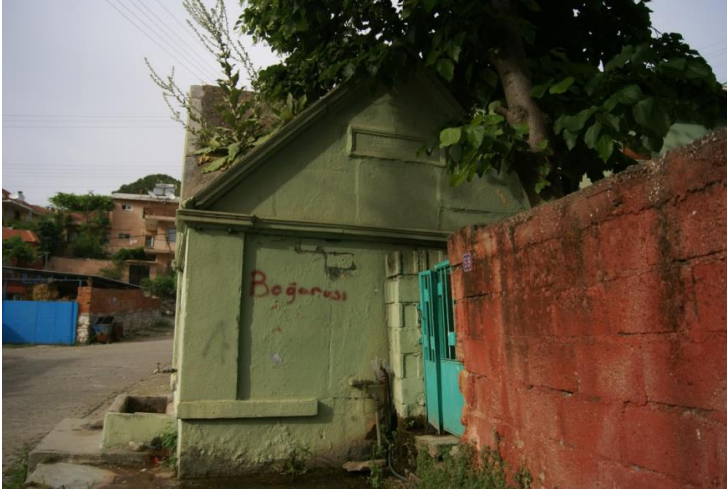
Foto 6: Bağarası Camikebir Çeşmesi Güney Cephe

Çeşmenin en çok tahribata uğramış cephesi güney cephedir. Bağarası Camii Kebiri'nin batı duvarının dayandığı batı cephenin yalağı ve özgün lüle tesisatı tamamen bozulmuş ve yeni bir musluk tesisatı kurulmuştur (Foto 6). Cephe-deki en dikkat çekici öğe, üçgen alınlık içerisinde yer alan kitabedir. Okunamaz

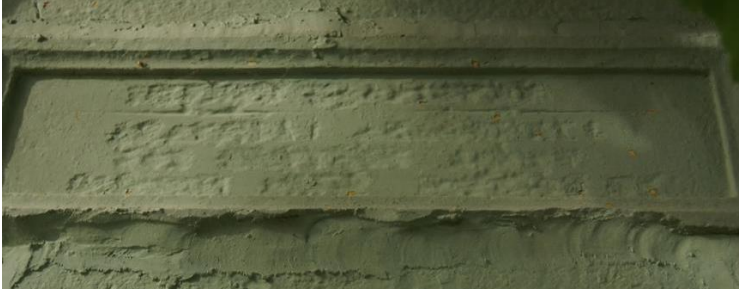
Foto 7: Bağarası Camikebir Çeşmesi Güney Cephede Yer Alan Kitabe

durumda olan altı satırlık kitabenin mevcut izlerden Latin alfabesi ile yazıldığı düşünülmektedir (Foto 7).

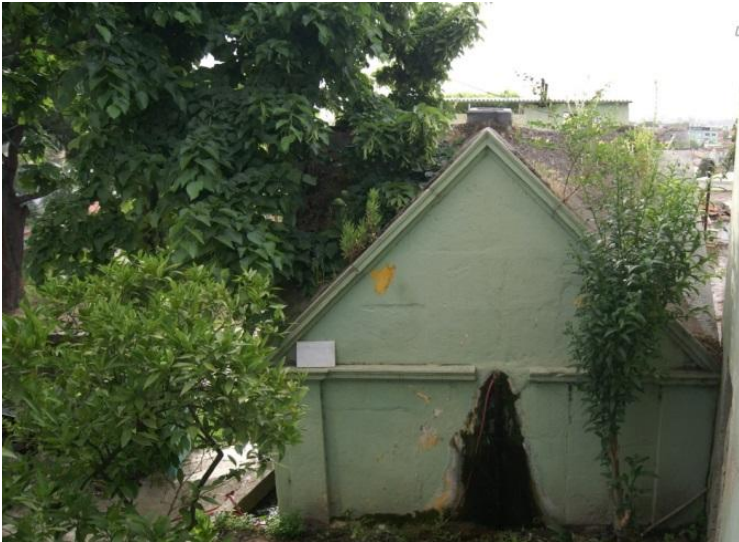
Foto 8: Bağarası Camikebir Çeşmesi Doğu Cephe

Caminin avlu kısmında oluşturulan bahçenin yaklaşık 1.00 m. dolgu oluşturduğu doğu cephenin yalak ve lülesi hakkında bilgi edinememiştir (Foto 8). Doğru cephenin enine dikdörtgen gövde kısmı ile alınlık kısmını birbirinden ayıran silmenin ortası sonraki süreçte kırılarak gövdeye bir boru eklenmiş ve bahçenin sulanması için su temini sağlanmıştır.

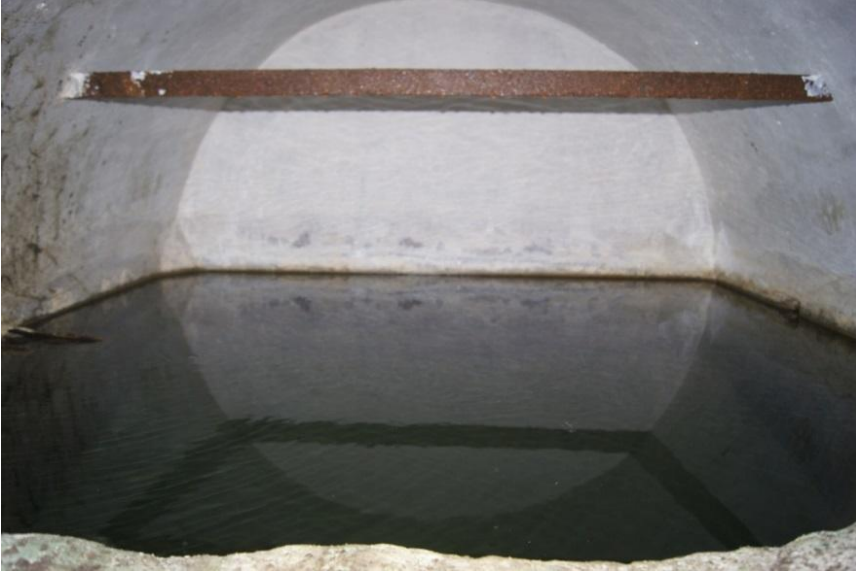
Foto 9: Bağarası Camikebir Çeşmesi Depo Kısmı

Yapının kare planlı depo kısmıyla irtibat, çeşmenin batı cephesinde yer alan pencere ile sağlanmaktadır. İçten beşik tonozla örtülü çeşme deposunun üzeri dıştan dört yönlü yıldızvari bir beşik çatı ile örtülüdür (Foto 9).

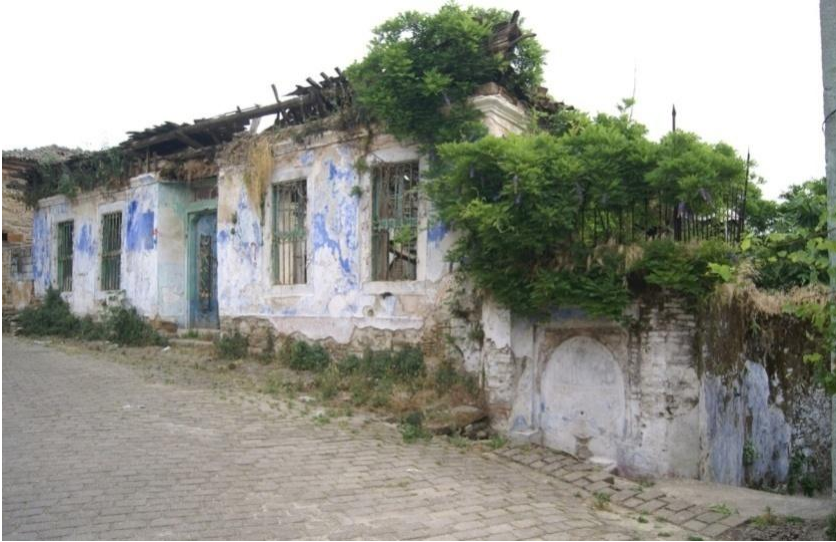
Foto 10: Bağarası Hastane Çeşmesi Genel Görünüş

Depolu tipte, kesme tuğla malzeme ile tek cephe olarak, batısındaki eski Rum Hastanesi'ne bitişik şekilde inşa edilmiş olan çeşme günümüzde kullanılmamaktadır (Foto 10).

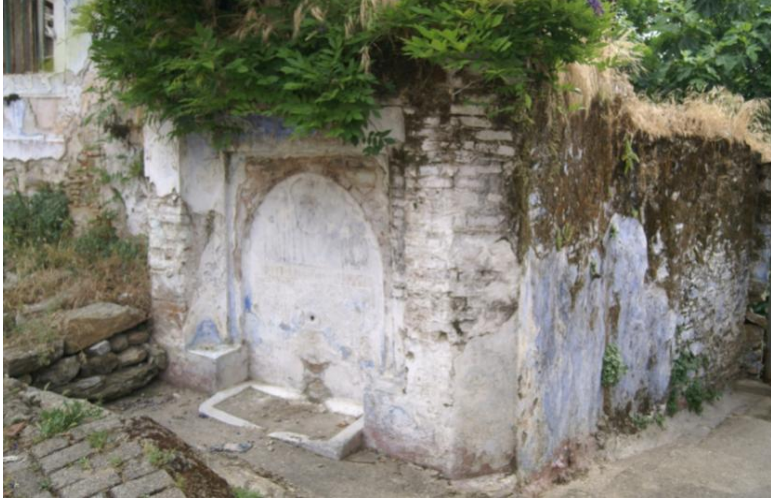
Foto 11: Bağarası Hastane Çeşmesi Genel Görünüş

Kareye yakın dikdörtgen formda olan çeşmenin ana cephesinde yer alan yarım daire formlu çeşme kemeri ters U biçimindeki içbükey profilli bir silme kuşağı ile çevrelenmiş olup silme kuşağı zemin seviyesinde iki adet seki ile sonlanmaktadır (Foto 11). Çeşmenin ayna taşı üzerinde, çeşme kemerinin üzengi seviyesi ile seki başlangıç noktası arasındaki enine dikdörtgen alanda malakâr<sup>11</sup> tekniğinde yapılmış, stilize edilmiş dört kollu yıldız ve baklava dilimlerinden oluşan tezyini bir pano yer almaktadır. Bu enine dikdörtgen panonun hemen üzerinde, çeşmenin tek satırlık Yunanca inşa kitabesi yer almaktadır (Foto 12). Tezyinli alanın ortasında çeşmenin kırılmış madeni lülesi kısmen görülebilmektedir. Lüle deliğinin yaklaşık 0,60 m. altında, yükselen zemin kotunun altında kalan çeşme yalağı, su tasfiye deliği kısmına kadar seçilebilmektedir (Foto 13).

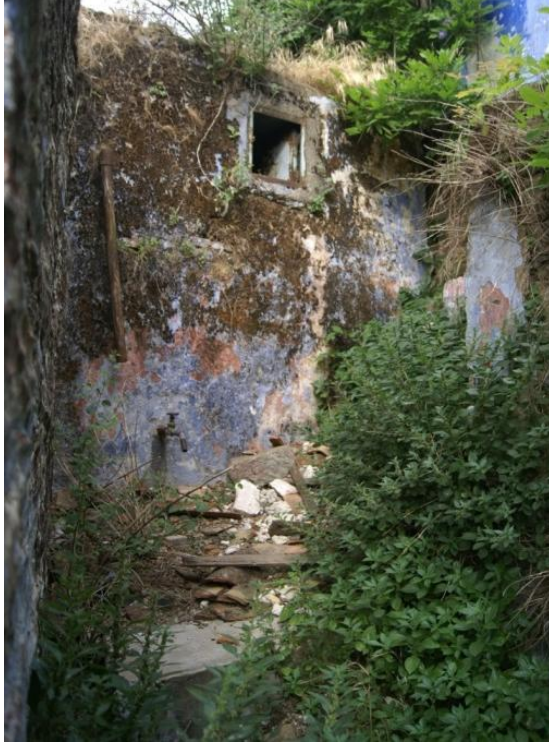
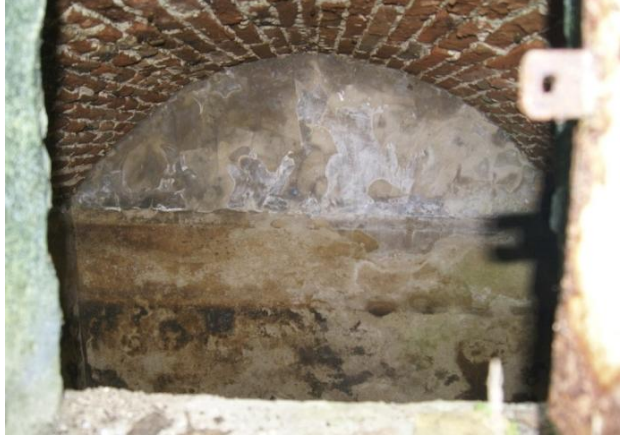
Çeşmenin depo kısmı ile irtibat, yapının güney cephesinde yer alan 0.35x0.28 m. ölçülerinde bir pencere vasıtasıyla sağlanmaktadır. Mevcut izlerden pencerenin metal bir kapağı olduğu anlaşılmaktadır. Atıl halde olması münasebetiyle içerisinde su bulunmayan ve sıvalarında yer yer dökülmeler mevcut

olan deponun üzeri içten beşik tonoz dışarıdan ise düz toprak dam ile örtülüdür (Foto 14,15).

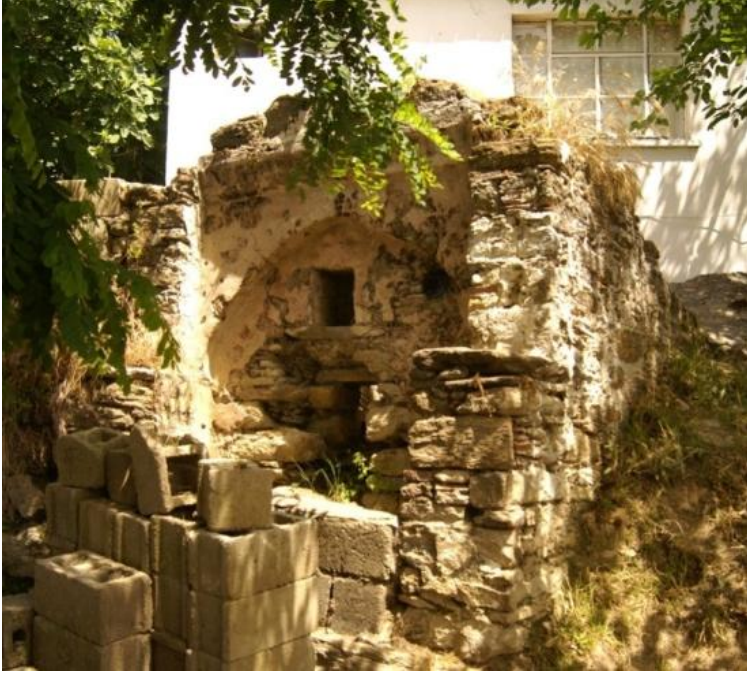
Foto 16: Bağarası Akçakaya Köyü Çeşmesi Genel Görünüş

Akçakaya Köyü Çeşmesi, depolu tipte, moloz taş ve tuğla malzemeden tek cepheli olarak inşa edilmiştir (Foto 16).Mevcut sıvaları büyük oranda dökülmüş olan yapının ana inşa malzemesi harçlı moloz taş örgü olup tuğla malzemeye yapıda yer yer rastlanmaktadır. Kuzeydoğu-güneybatı doğrultusunda konumlandırılan çeşmenin güneybatıya bakan ana cephesi dikine dikdörtgen formdadır. Yamuk bir sivri kemere sahip olan çeşmenin saçak kısmı testere dişi formlu bir kuşak ile sonlanmaktadır (Foto 17). Tuğladan yapılan bu kuşak, çeşmedeki tek tezyini uygulama olarak değerlendirilebilir. Saçak kısmının üzerinde depo kısmının saçak üzerinden çıkıntı yapan üst örtüsü ön cepheden görülebilmektedir. Çeşme kemerinin hemen altında 0.25x0.25 m. ölçülerinde -kitabesi mevcut olmayan- bir kitabelik kısmı yer almaktadır. Kitabeliğin altında kalan ayna taşı bölümünde, çeşme lülesinin bulunduğu yüzey yıkılmış ve depo kısmı ile birleşmiş vaziyettedir. Ayna taşı ile eş genişlikte enine dikdörtgen planlı çeşme yalağı her iki tarafta oturma sekileri ile sınırlandırılmış olup sekilerin zeminden yüksekliği ortalama 1.00 m. dir. Çeşme yalağında görülen çimento ve halkalar, bu kısmın sonraki süreçte hayvan bağlamak ve beslemek için kullanıldığını da göstermektedir (Foto 18).

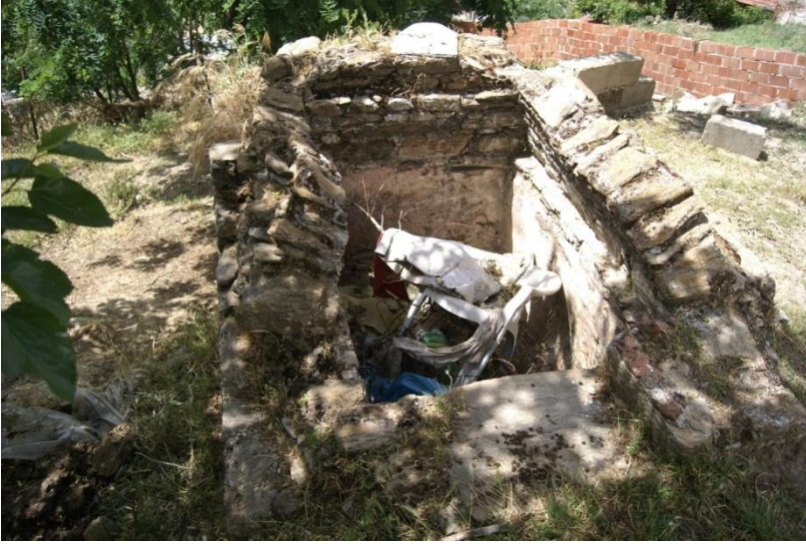
Foto 19: Bağarası Akçakaya Köyü Çeşmesi Depo Kısım

Zemin kotundan dolayı bir tarafı kısmen toprak altında kalan çeşmenin depo kısmı dikdörtgen planlıdır. Üst örtüsü yıkık olan ve günümüzde çöp dökmek için kullanılan deponun mevcut izlerden bir beşik tonoz ile örtülü olduğu anlaşılmaktadır (Foto 19).

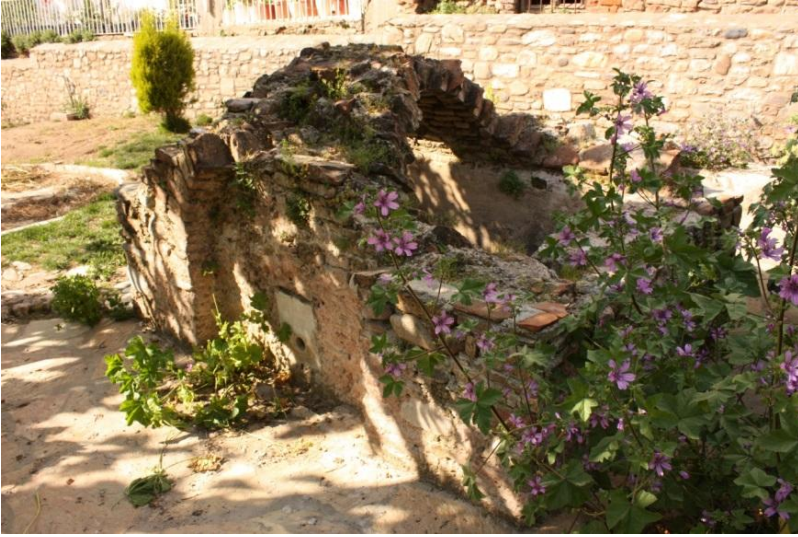
Foto 22: Aydın Nasuh Paşa Çeşmesi

Makalede ele alınan çeşmelerden Bağarası'nda bulunanlar 1891-1923 arası döneme ait, Rumlar tarafından yapılmış sivil mimarlık eserleri olması bakımından ayrıca önem taşımaktadır. Özellikle Bağarası Camikebir Çeşmesi'nin kendine has mimari özellikleri ve cephe tasarımının Aydın ve çevresindeki hiçbir çeşmeye benzememesi bu durumla açıklanabilir (Tablo 1). Bununla birlikte Aydın'da Ampir döneme ait bir yapı olan Anonim Sebil'in cephe tasarımı genel hatları itibarıyla; Antikite tesirleri gösteren Bergama Büyükşehir Çeşmesi ise üçgen alınlık kısmı itibarıyla Bağarası Camikebir Çeşmesi'ne benzemektedir (Foto 20,21). Daha geleneksel bir plan tipi ve cephe düzenlemesine sahip olan Bağarası Hastane Çeşmesi'ne benzeyen örnekler ise bölgede sıkça rastlanmaktadır. Özellikle çeşme kemerini kuşatan ters U biçimindeki silme kuşağı uygulaması Aydın'daki pek çok çeşme yapısında bulunmaktadır (Tablo 1). Mevcut iki örneğe göre daha basit işçilik gösteren ve Rumlar tarafından yapılmadığı düşünülen Akçakaya Köyü Çeşmesi ise depo kısmını örten beşik tonozun dış kısımdan görünmesi itibarıyla Aydın Nasuh Paşa Çeşmesi'ne benzemektedir (Foto 22).

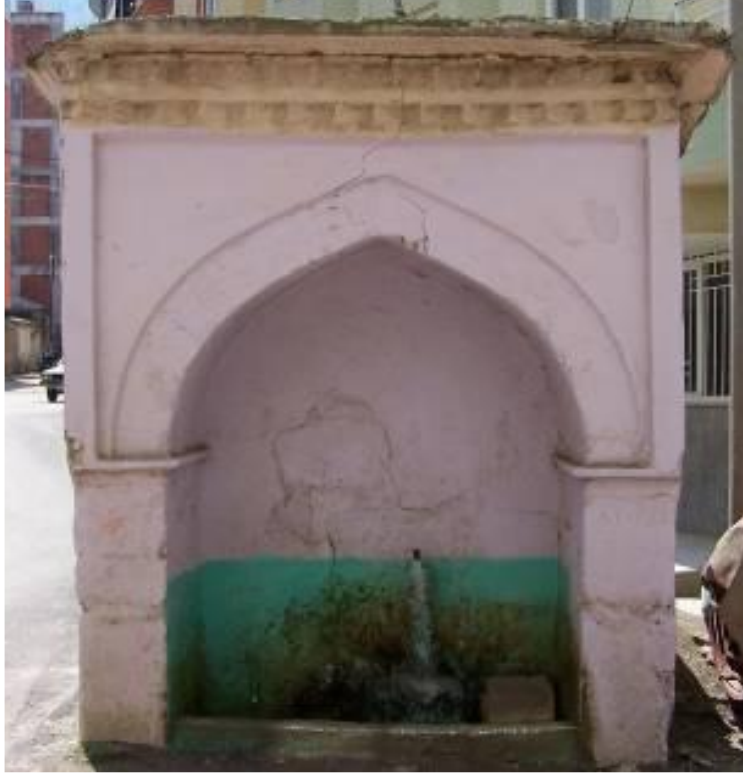
Foto 28: Manisa Kaynak Mahallesi Çeşmesi ve Testere Dişi Uygulaması  
(Hasan Uçar'dan)

Akçakaya Köyü Çeşmesi'nde yer alan ve tezyini bir uygulama olarak değerlendirilebilecek testere dişli saçak tercihi ise bölgedeki pek çok çeşmede ve de diğer küçük ölçekli yapılarda görülebilen yaygın bir uygulamadır (Foto 28, 29).
